# Korjauskortti 4

# Kylmämuuri

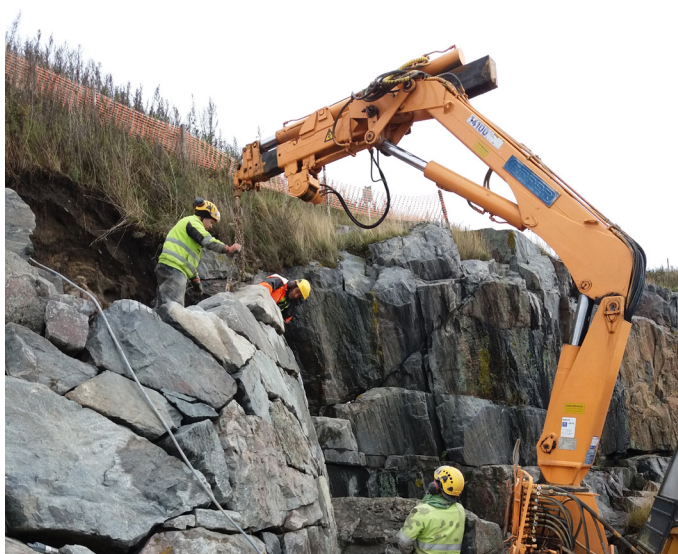
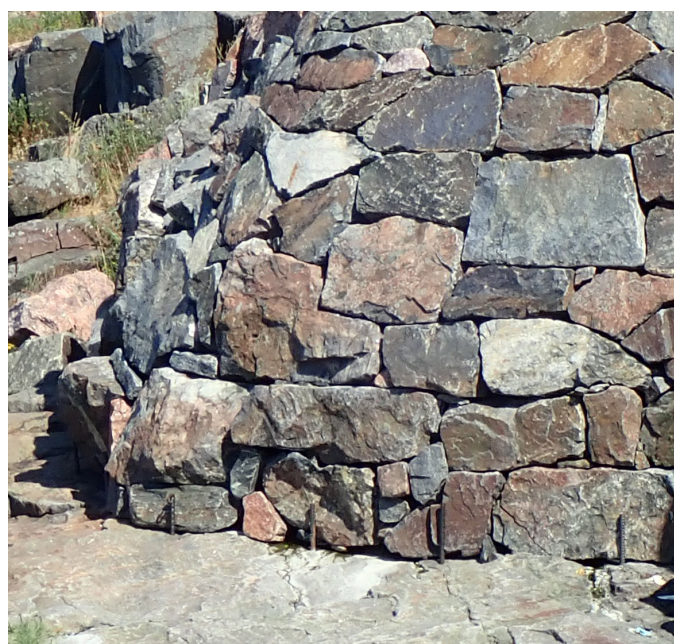
Kustaanmiekan vallien tukimuurit on rakennettu 1800-luvun jälkipuoliskolla. Osa niistä sijaitsee korkeanveden aikaan vesirajassa. Paikallisten sorkkumien syy on todennäköisesti ahtojää. Silokalliolla olevien kivien pysyminen paikoillaan korjaustyössä poraamalla kallioon terästäpit liukuesteeksi. Kuvat: Suomenlinna A, patteri 2. Patterin tukimuuri sekä valmis muuri tappeineen. 11.10.2017 / Antti Soini, 12.7.2021 / Tuija Lind

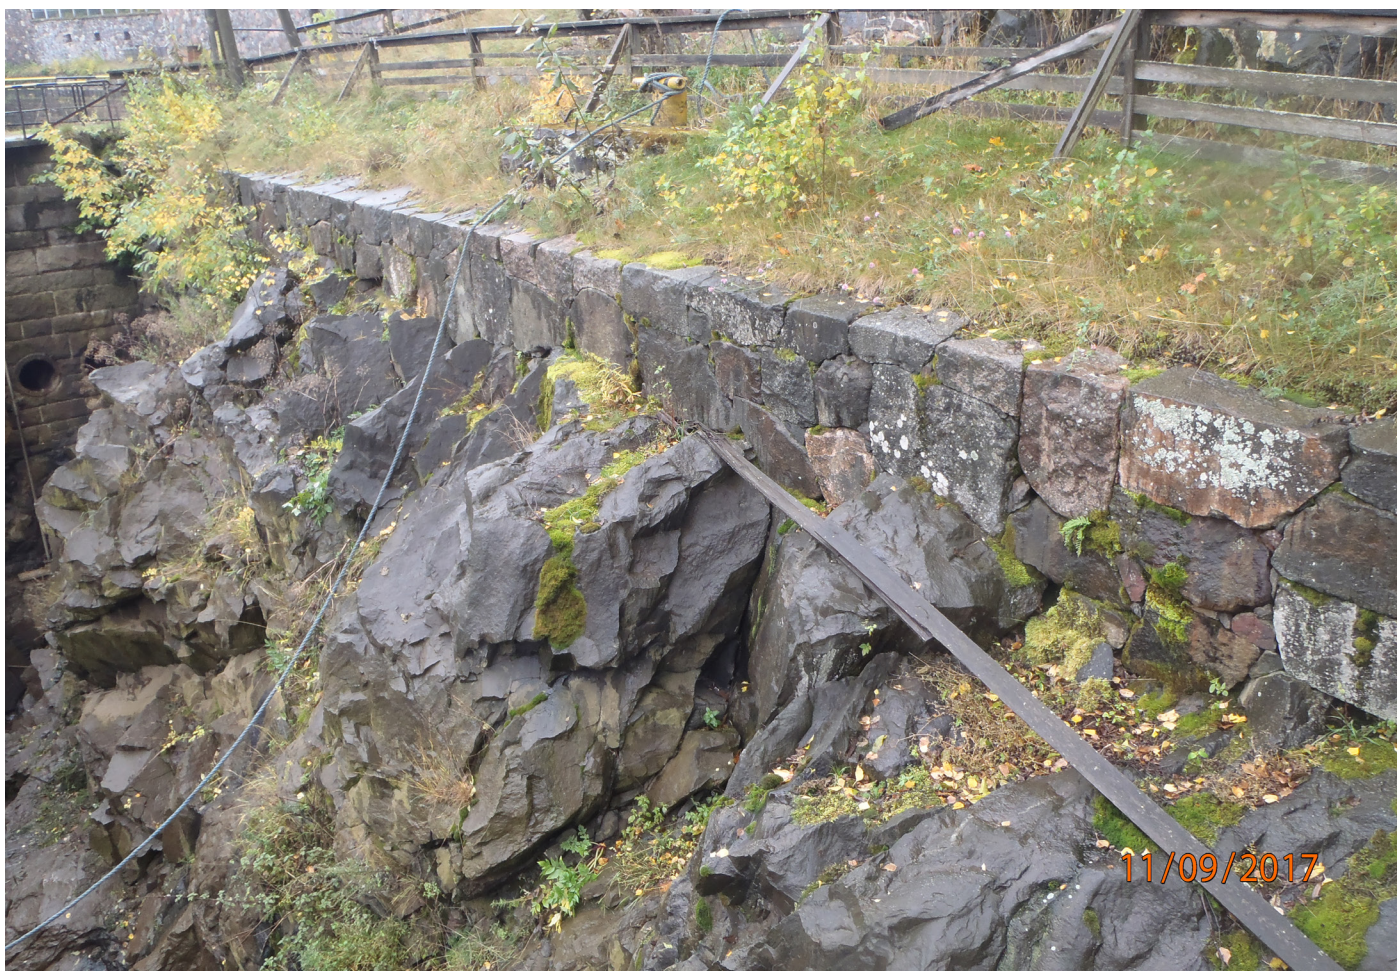
Kuvan muuri on esimerkki uudesta kylmämuurista, joka on rakennettu Suomenlinnan telakan ulkoaltaan reunan tukimuuriksi 2000-luvun vaihteessa. Muurin on rakentanut Tauno Satolainen (Kari Helenius Oy). Muurin tausta on täytetty kiviaineksella niin, ettei sen läpi kulkeudu maa-ainesta itse muurirakenteeseen. Muuri läpäisee kaiken kalliota pitkin valuvan ja maan läpi suodattuvan veden; vesi ei patoudu muurin taakse, eikä muuriin täten kohdistu maan tai jäätyvän veden aiheuttamaa painetta. Kuva: Suomenlinna, Susisaari, telakan ulkoallas. 11.9.2017 / Tuija Lind

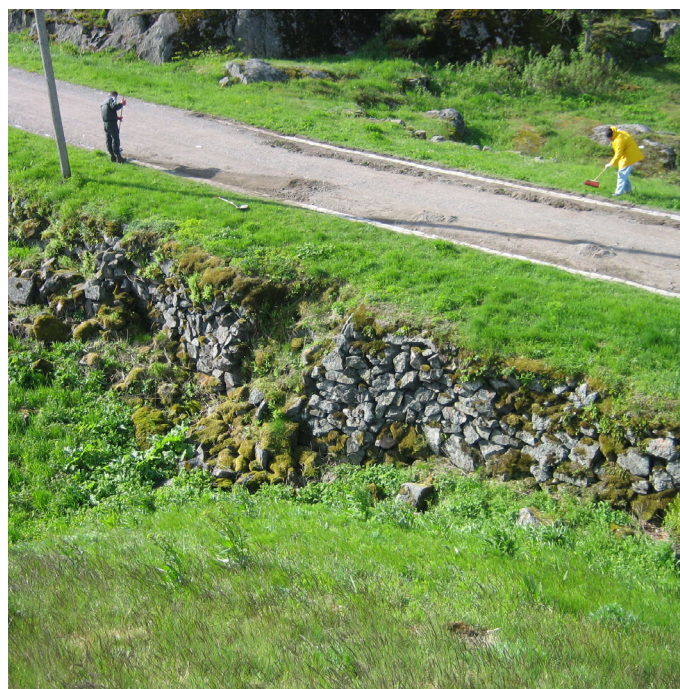
Kustaanmiekkan 1700-luvun tien pienistä kivistä rakennetut tukimuurit ovat osittain sortuneet. Niihin kohdistuu ajoneuvojen sekä jäätyneen maa- ja kiviaineksen aiheuttama paine. Kuva: Suomenlinna, Kustaanmiekka 28.5.2008 / Kaj Holmberg

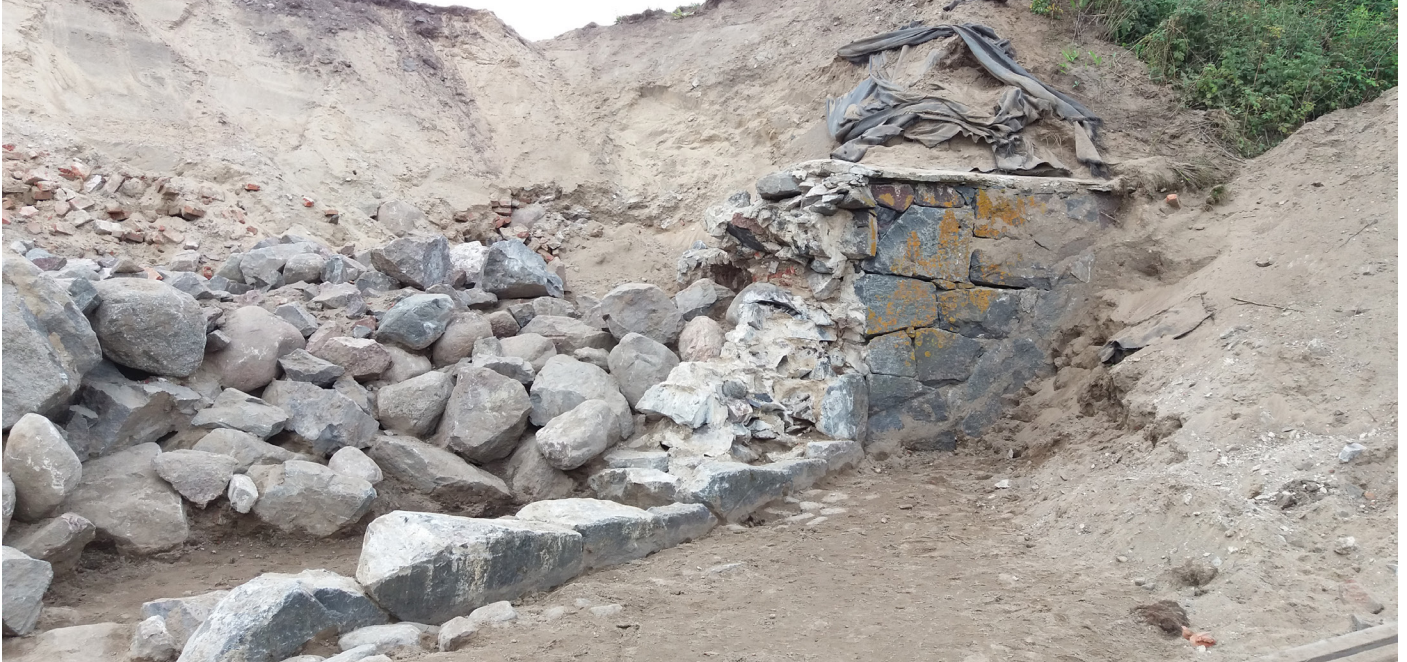
Kustaanmiekkan Patteri 3:n tukimuuri sortui 29.4.2016 kovan rankkasateen aikana. Muurin takana oleva märän hiekan paine sorutti lujalla, todennäköisesti sementtilaastilla muuratun tukimuurin. Uudesta muurista tehtiin kylmäkivirakenne. Sen taustaan sijoitettiin kiviä, joita ei voitu muualla hyödyntää. Kuva: Suomenlinna, A-patteri 3:n tukimuuri. 23.8.2017 / Pia Kurki

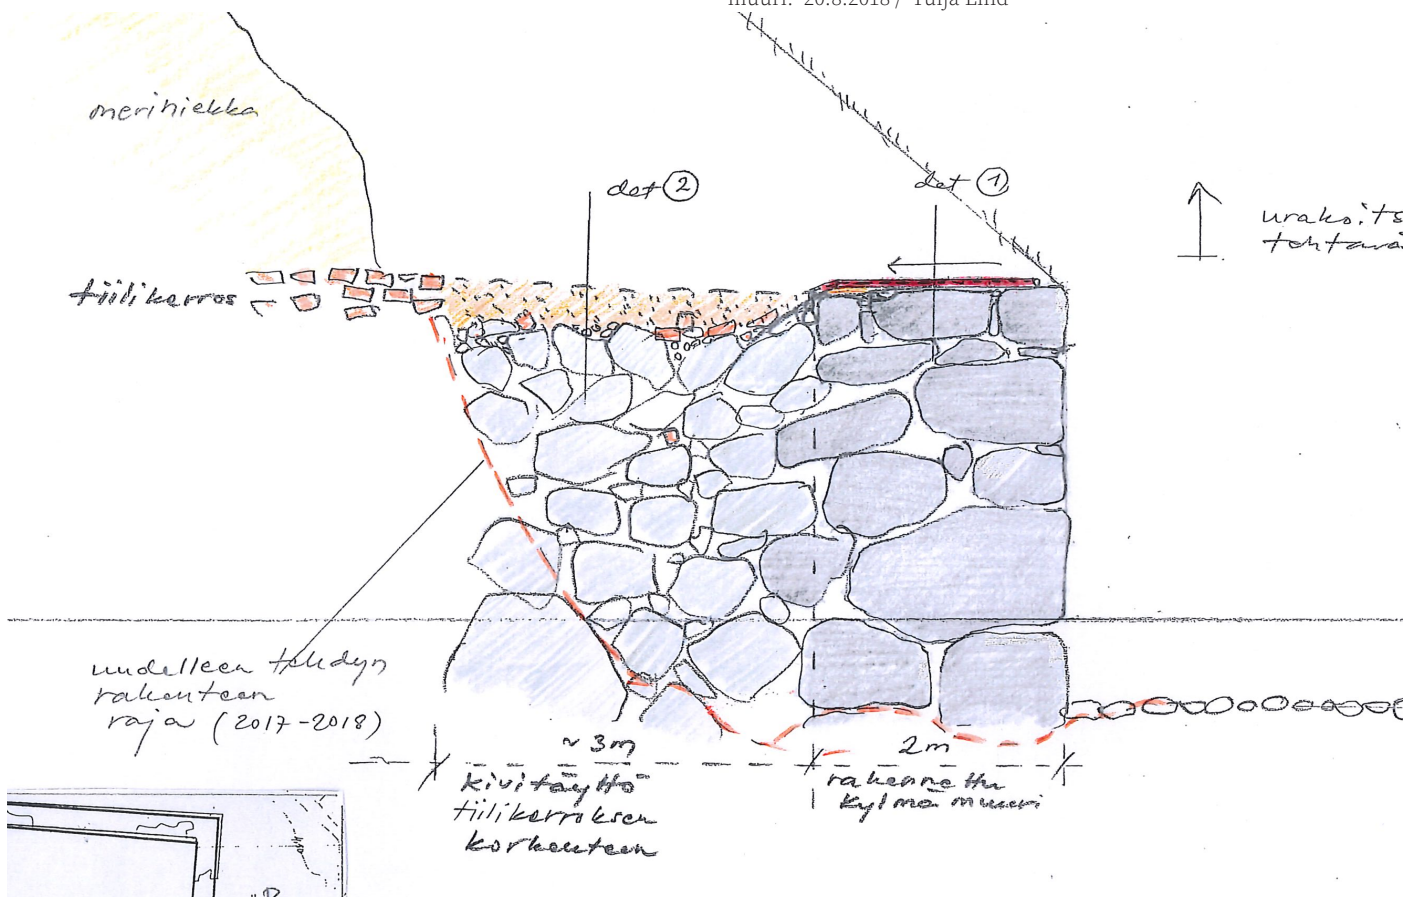
Kustaanmiekkan Patteri 3:n tukimuurin taustaan ladotut kivet pienenevät asteittain ylöspäin tultaessa. Päälimmäisenä on soraa ja laastihiekkaa. Itse muurin päälle asennettiin vesieristys, jottei hieno merihiekka pääse valumaan kivien väliin. Vesieristysmateriaalina oli tarkoitus käyttää savipeitteistä limitettyä tuohtia, joka kiireen johdosta vaihdettiin butyylikumiin. Piirros: Suomenlinna, Kustaanmiekka, Patteri 3:n tukimuuri. 20.8.2018 / Tuija Lind

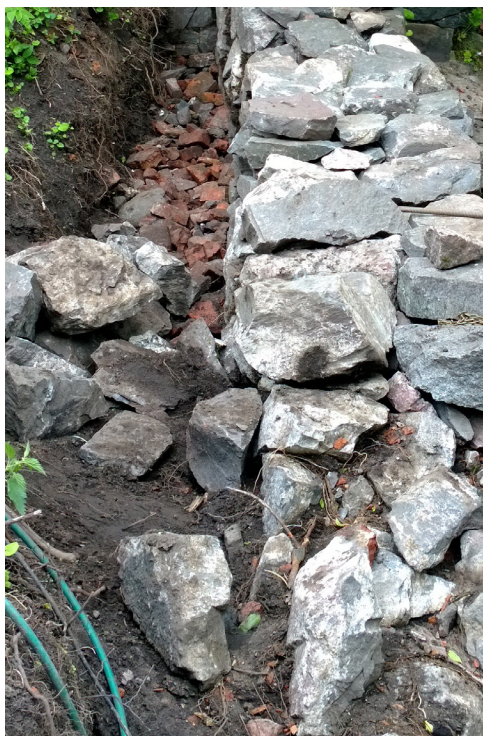
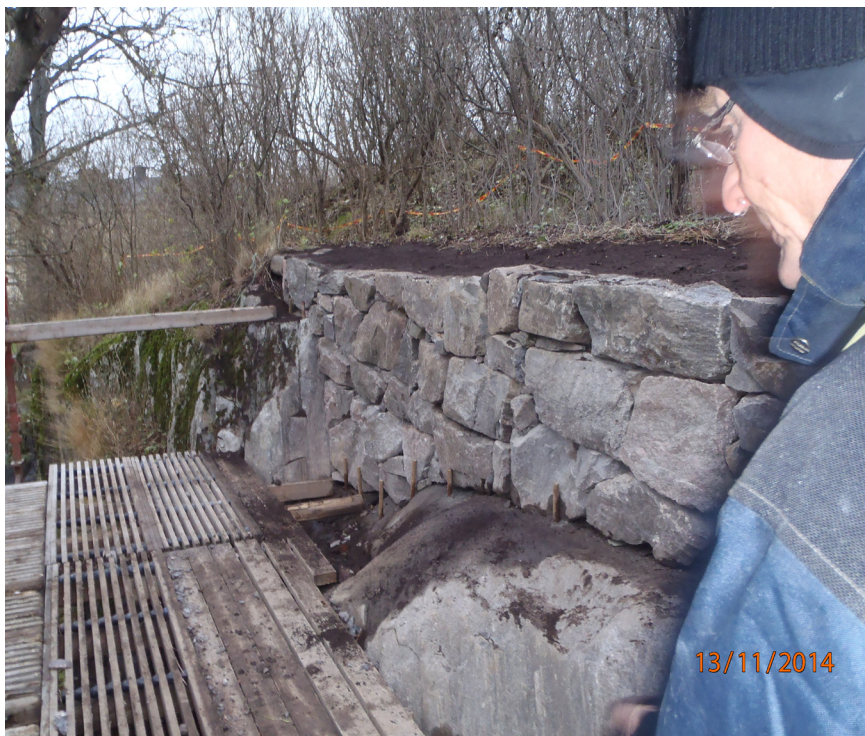
Mironotsenskin puiston tukimuuri oli niin pahasti sortunut, että se jouduttiin rakentamaan kokonaan uudestaan. Muurin taustalle tehtiin pysytysalaja tiilenkappaleista. Kallion päälle porattiin terästäpit perustuskivien liukuesteeksi. Kuvat: Suomenlinna, Susisaari, Mironotsenskin puisto. Aino-Kaisa Nuotio / 6.8.2014, Tuija Lind / 13.11.2014

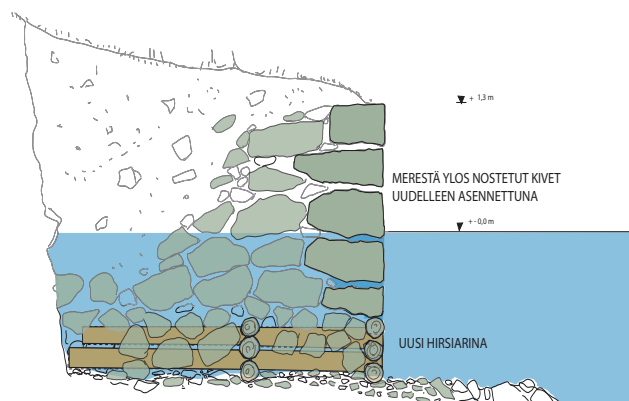
Iso Mustasaaren rantamuurin kunnostuksessa osa muurista jouduttiin perustamaan hiekkapitoiselle, pettävälle maapohjalle. Muurin edustalle asennettiin kiviä aallonmurtajaksi, jottei vesi huuhto muurin alla olevaa hiekkaa. Kivet ovat rumia, mutta niillä on tärkeä tehtävä. Uudelleen rakennettuun muuriin lisättiin muuriankkureita ylläpitämään ryhtiä. Kuva: Suomenlinna, Iso Mustasaari, rantamuri. 12.7.2021 / Tuija Lind

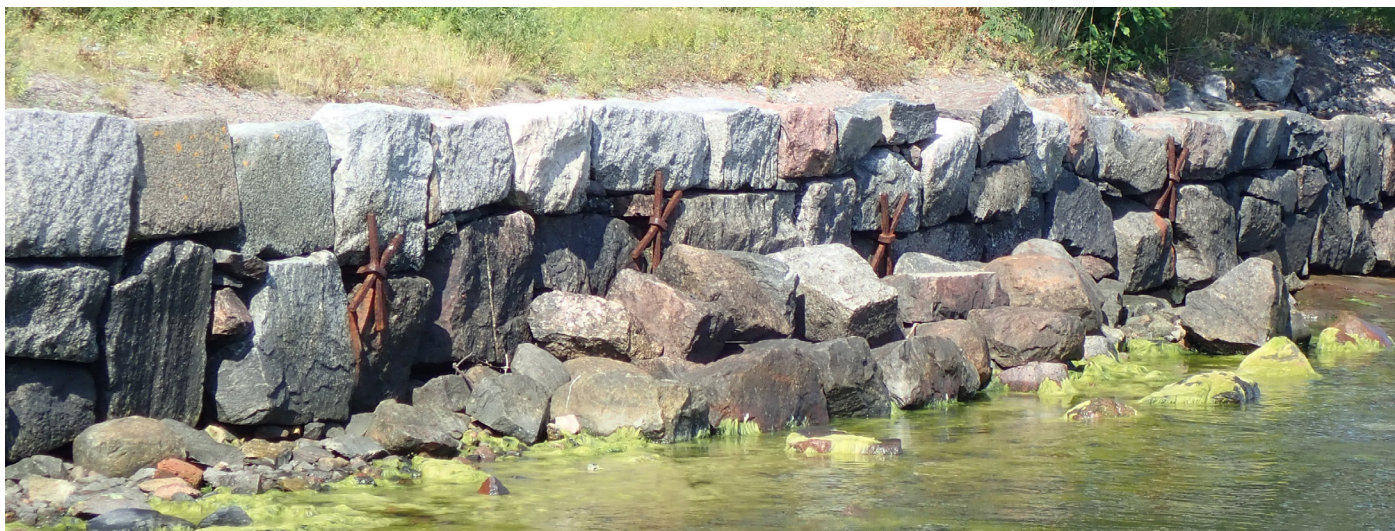
Iso Mustasaaren pohjoisrannan sortunut rantamuri korjattiin (2011) tekemällä sille uusi hirsjarina. Uuden kylmäkivimuurin taakse ladottiin mahdollisimman paljon suuria kiviä, jotta rakenne kestäisi virtaavan veden voiman. Piirros: Suomenlinna Iso Mustasaari, Pohjoisranta. 8.11.2010 / Tuija Lind

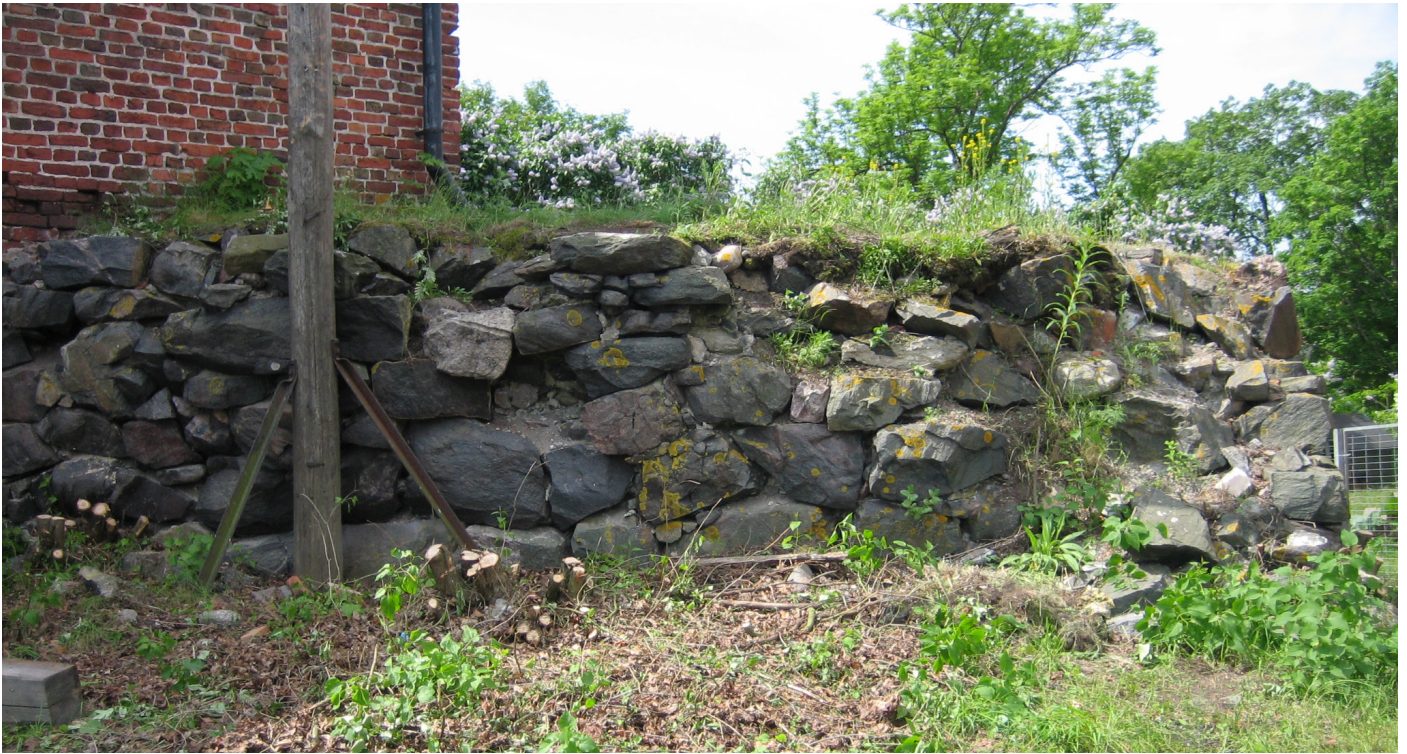
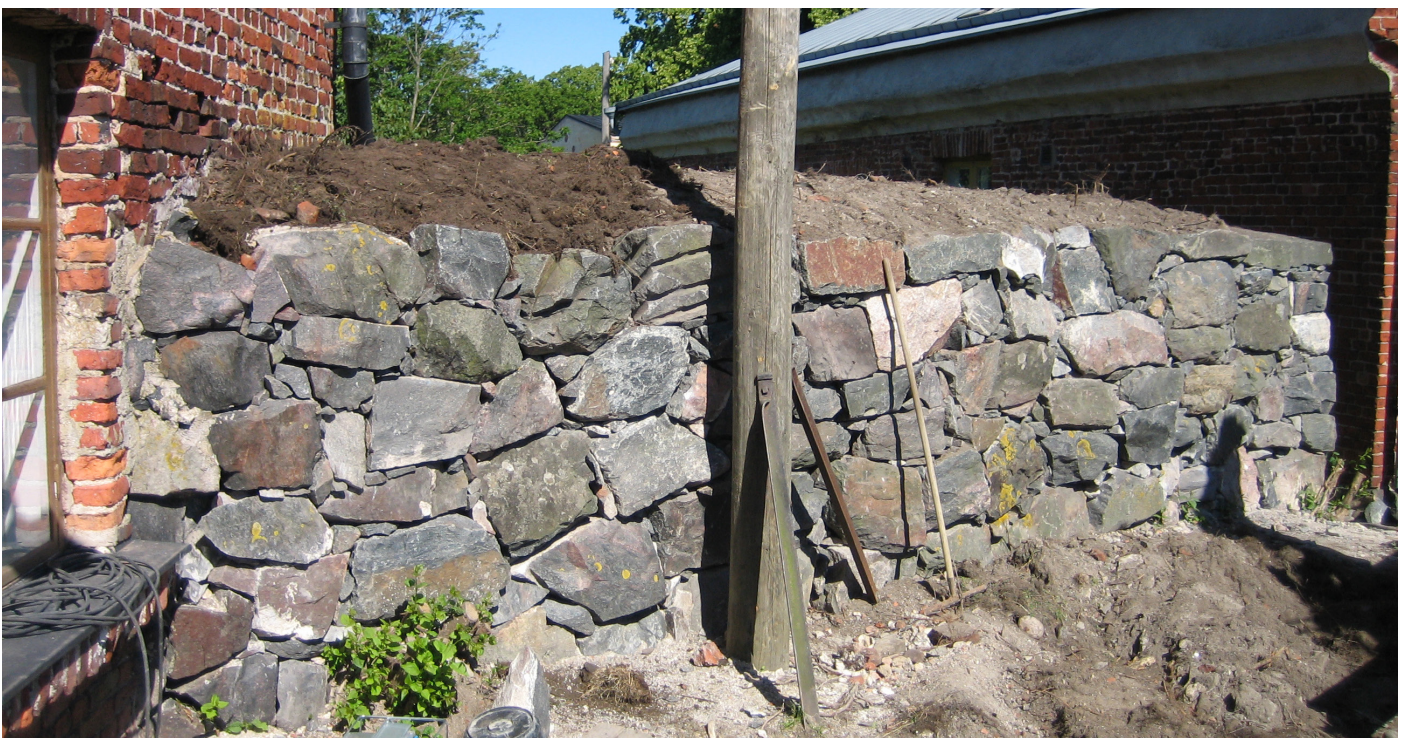
Susisaarella, bastioni Palmstiernan tallin B41 ja nk. Ateljeetalon B44 välillä sijaitseva puolustusmuuri oli putoilevine muurikivineen muuttunut vaaralliseksi 2000-luvun alussa. Korjaustyön yhteydessä kasvillisuus ja routiva maa-aines poistettiin, pudonneet kivet nostettiin takaisin ja kivien välit kiilattiin ilman laastia. Kuvat: Suomenlinna B41, Pihamuuri ennen ja jälkeen korjauksen. 13.6.2007 / Kaj Holmberg, 17.7.2007 / Tuija Lind

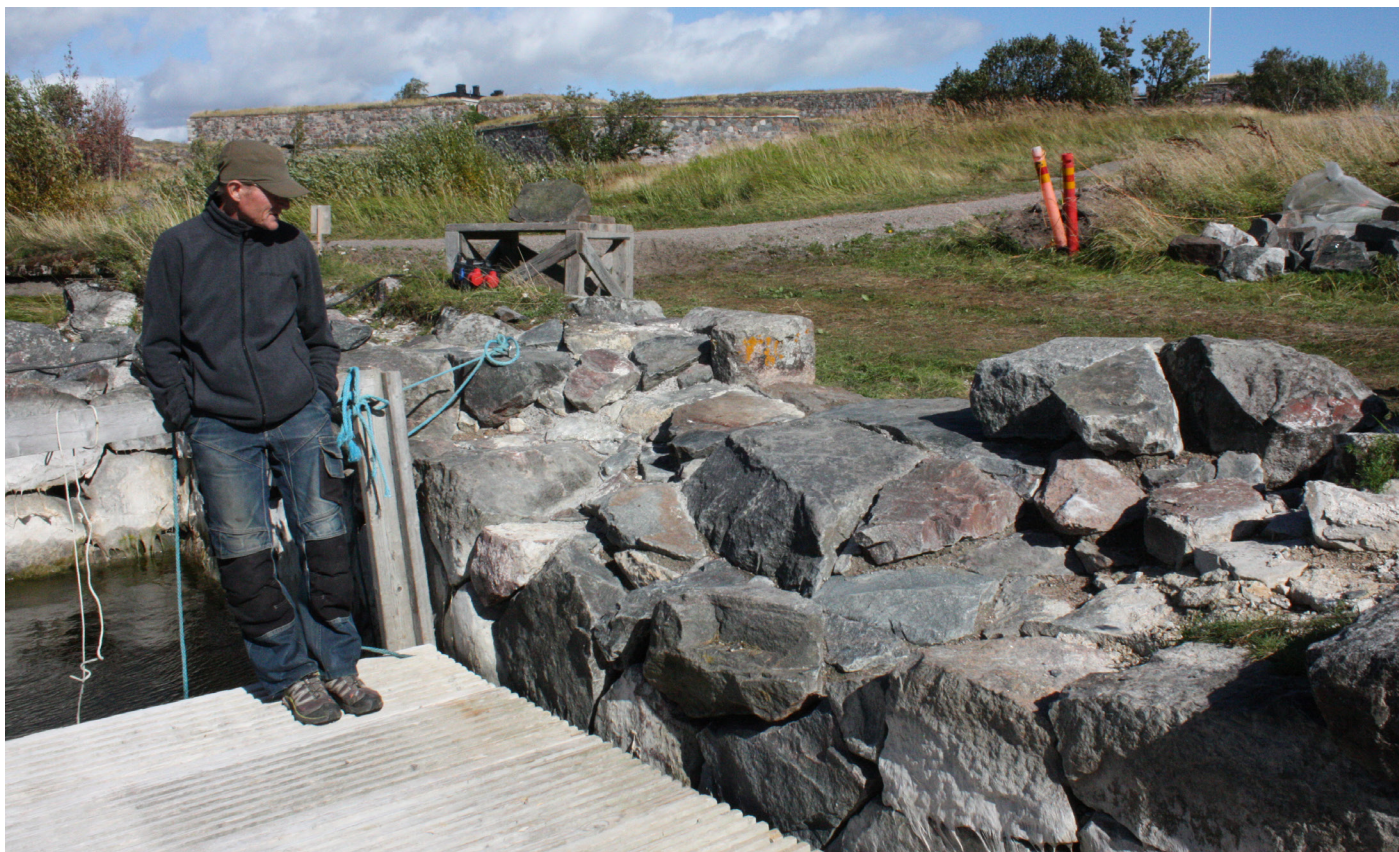
Kustaanmiekalla sijaitsevan makeavesialtaan seinämät olivat aikojen saatossa muuttuneet kylmämuureiksi. Ne myös korjattiin ilman laastia, paitsi altaan yläreuna, jossa kivet kiinnitettiin Korrobetoni-merkkisellä sementtilaastilla. Muurin päällä kävellään ja on tärkeää, etteivät kivet putoa syvään altaaseen, josta niitä on työlästä nostaa ylös. Valokuvassa vankilan työnjohtaja, rkm Pentti Koponen. Kuva: Suomenlinna, Kustaanmiekan vesiallas. Kesä 2012 / Tuija Lind
