# Korjauskortti 5

# Tiilimuuraus

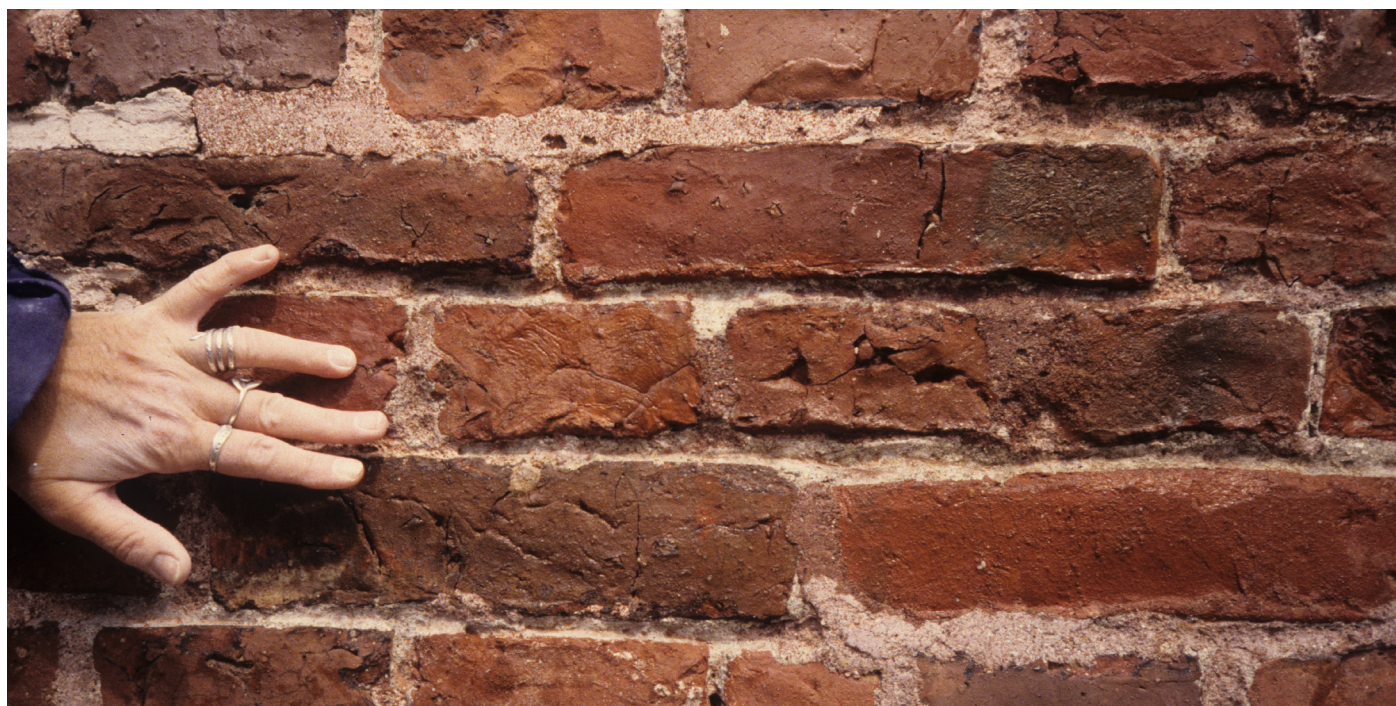
Laivaston leipomorakennuksena toimineen tenalji von Fersenin julkisivu on muurattu 1770-luvulla kirjavan värisistä ja eri kokoisista kivistä. Jälki-  
saumatukset ovat eri aikakausilta. Kuva: Suomenlinna B17c, Tenalji von Fersenin eteläjulkisivu, yksityiskohta. 2.7.1996 / Tuija Lind

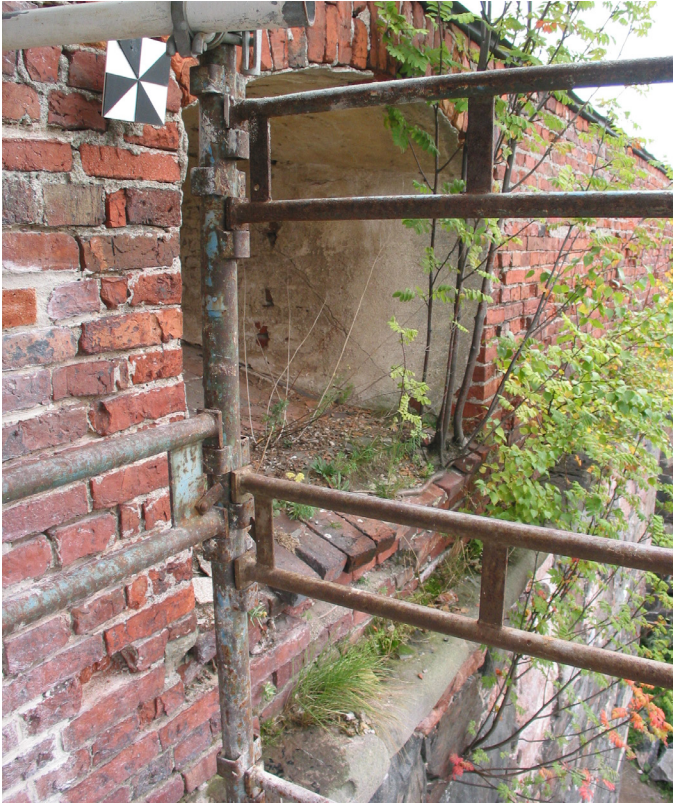
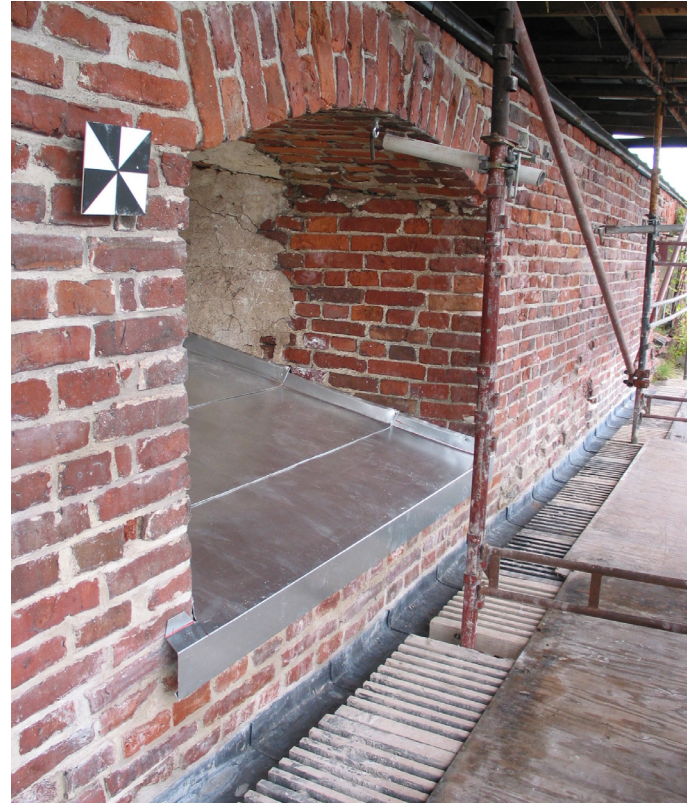
Tenalji von Fersenin telakan puoleisen muurin rintavarustus on tiilirakenteinen. Muuria suojaa peltikatto, mutta ampuma-aukko kerää talvisin lunta. Korjaustyössä kaikki pahasti rikkonaiset tiilet korvattiin uusilla, rapautuneet saumat poistettiin ja ehjää muurauslaastia piikattiin käsityönä 3 cm syvyyteen uutta saumausta varten (Kkh-laasti). Ampuma-aukko pellitettiin ja ruotsalaisesta hiekkakivestä tehdyn cordon-listan yläpinta suojattiin lyijypellillä. Työ tehtiin vankityönä. Rakenteellisesti työ on ensiluokkaista, mutta laastia on hieman töhriytynyt julkisivukiviin. Kuvat : Suomenlinna B17c, tenalji von Fersenin telakka-altaan puoleiset ampuma-aukot. Vasemman puoleinen kuva ennen korjausta, oikeanpuoleinen kuva korjauksen jälkeen. 18.9.2003 / Petri Mikonsaari

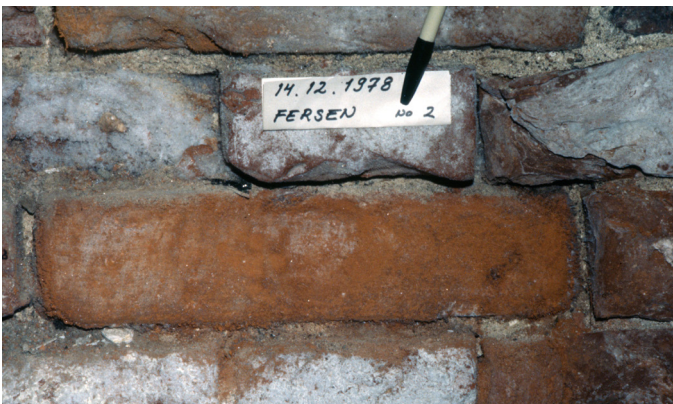
Suolarapautumista on tutkittu kahteen otteeseen tieteellisin metodein, ensin 1970-luvun lopulla ja seuraavaksi 1990-luvulla. Massiivinen tiilirakennus tenalji von Fersen toimi koekenttänä. Jo 1970-luvulla todettiin, ettei mikään pintakäsittely vähennä suolarapautumista ja että ainoa keino vähentää (pienissä määrin) suolaa on imurointi. 1990-luvun tutkimuksen mukaan rapautumista tapahtui eniten silloin kun huonetilan ilman suhteellinen kosteus nousi korkeammaksi kuin rakenteiden. Rapautumista tapahtuu ilmeisesti vähiten stabiileissa kosteusolosuhteissa. Kuva: Suomenlinna B17, Tenalji von Fersenin pumpppuhuone VTT:n tutkimus / 14.12.1978

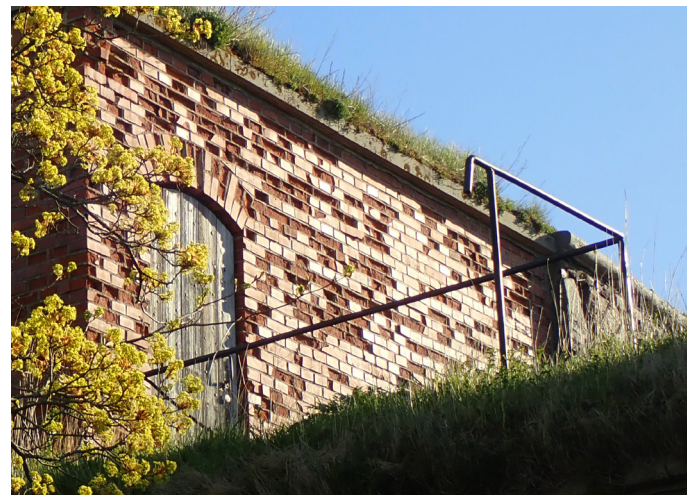
Raunioasussa olevan sarvilinna Hessensteinin puuttuvia osia rekonstruoi vuosina 1979–1984. Käytetty muurausmenttilaasti on lujempaa ja tiiviimpää kuin tiilet. Kosteutta imevät tiilet ovat tuhoutuneet pakkasessa. Tämänkaltaisen muurin korjaus on vaikeampaa kuin kalkkilaastilla muuratun. Kuva: Suomenlinna C93, sarvilinna Hessenstein. 5.8.2020 / Tuija Lind

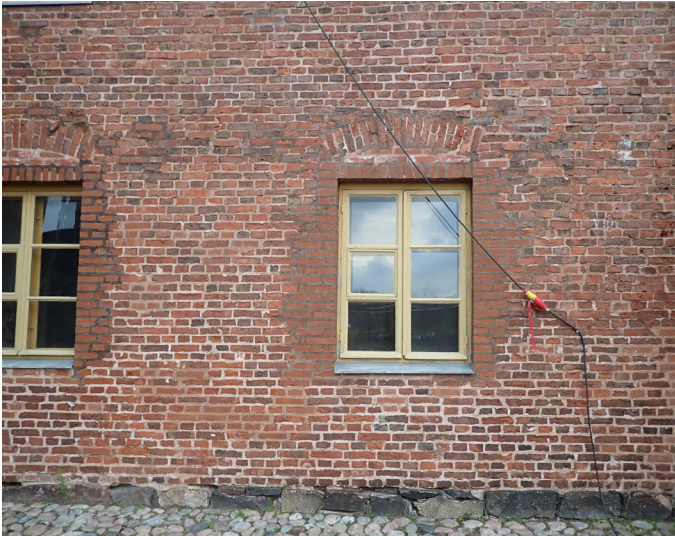
Fersenin vaaleat laastisaumat patinoitiin veteen sekoitetulla pigmenttil-  
lä. Pigmenttivelvi saa olla aika tummaa, sillä sade huuhtoo väriä vähi-  
tellen pois. Kuva: Suomenlinna B17c, tenalji von Fersenin leipomosiipi.  
2.12.2020 / Tuija Lind

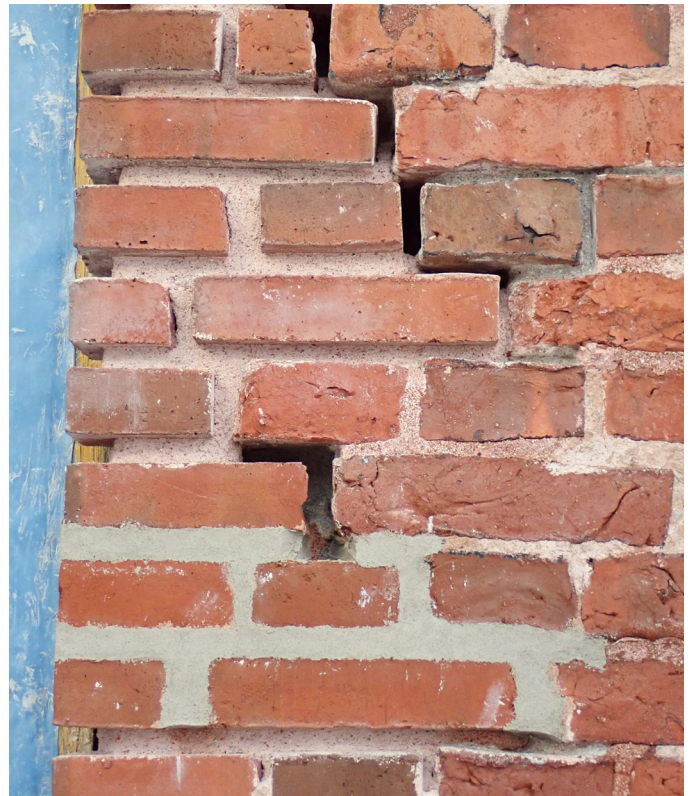
Tenalji von Fersenin leipomon ikkunapielet olivat niin rapautuneet, että  
ne muurattiin 1990-luvulla uudestaan Yliveskan ruukintilillä. Laastin  
runkoaineen osana käytettiin tiilimurskaa. Tiilimurskan sitoma kosteus  
teki laastista ensin lujaa, kunnes 2010-luvulla huomattiin, että kosteus  
aiheutti myös pakkasvaurioita. Talvina 2016–2021 ikkunapielet korjat-  
tiin yksitellen talviteltassa. Rapautuneet saumat avattiin ja todettiin,  
että muurin sisällä on tyhjää tilaa. Onkalot täytettiin tiilenkappaleilla  
ja laastilla ja saumat uusittiin. Koska ruukintileet ovat matalia, tuli sau-  
moista leveitä. Kuva: Suomenlinna B17c, tenalji von Fersenin leipomon  
eteläjulkisivu. 2.12.2020 / Tuija Lind

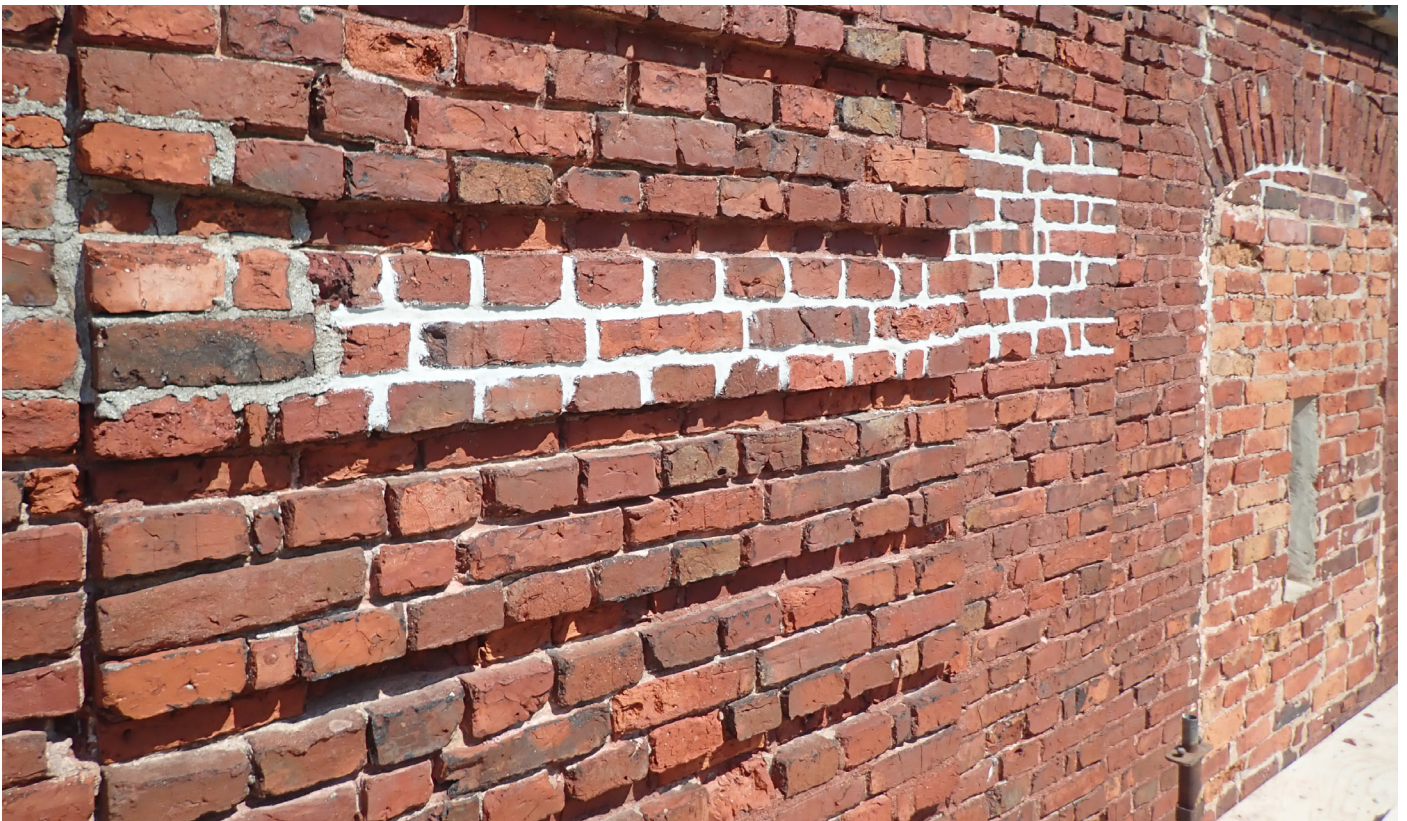
Epäsäännöllisen tiilimuurin saumaaminen siististi on vaikeaa, mutta itäisen Pirunkirkon eteläpään koesaumauksessa vankila onnistui loistavasti!  
Saumat patinoitiin myöhemmin ruskean umbran ja punamullan sekoituksella. Kuva: Suomenlinna C40, Kruunulinna Ehrensward. 6.6.2019 / Tuija  
Lind

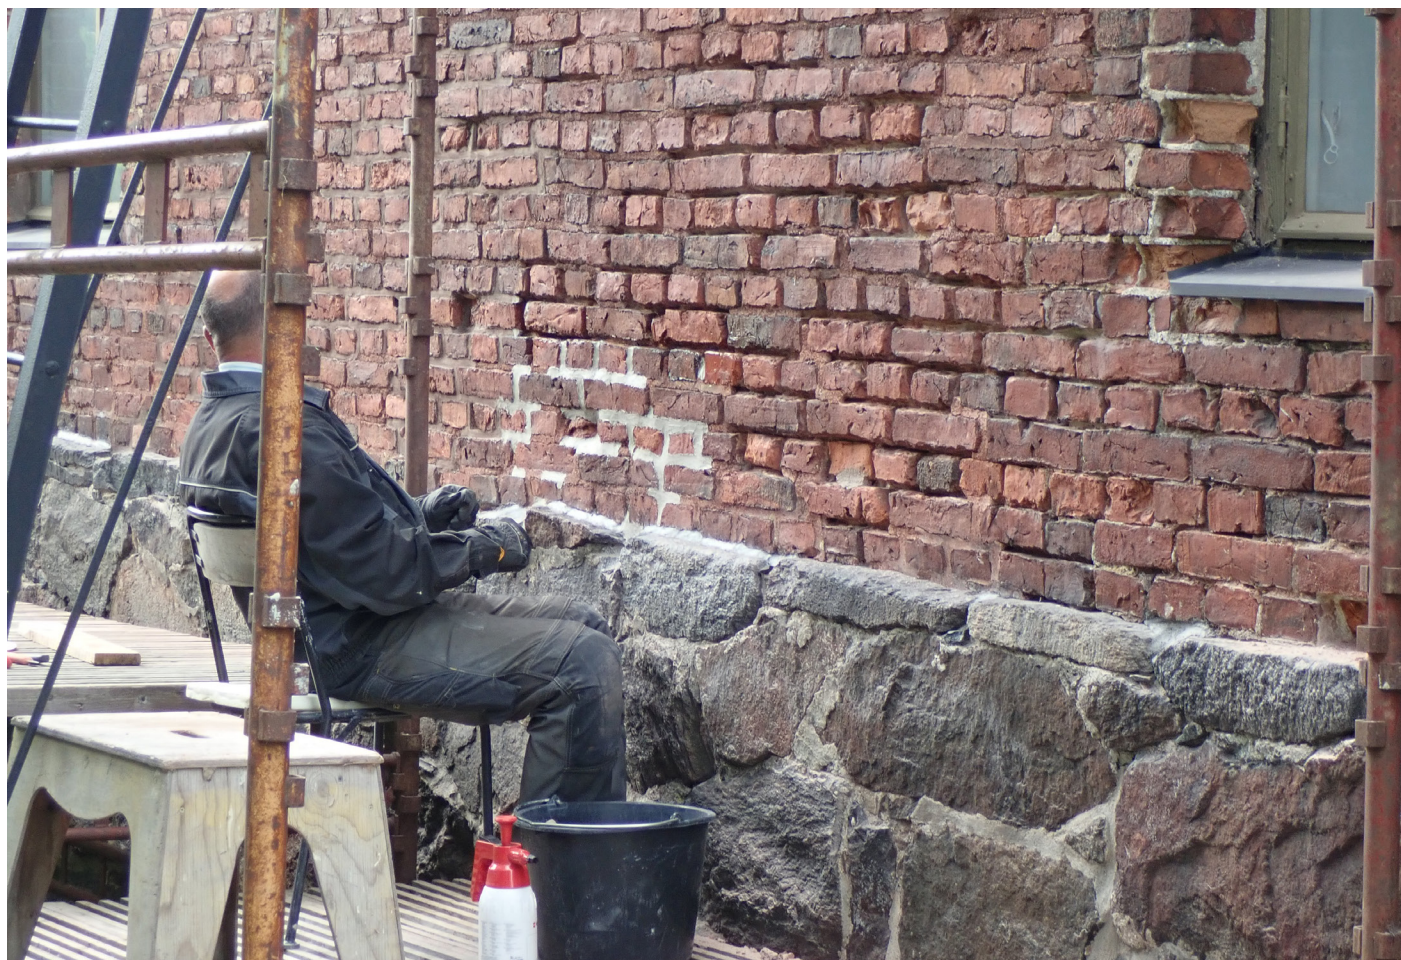
Tauno Satolaisen tiili- ja sokkelikorjauksia. Kkh-laastisauma patinoidaan veteen sekoitetulla pigmenttiseoksella ja se haalistuu jatkossa. Kuva: Suomenlinna C40, Kruunulinna Ehrensärd. 12.08.2020 / Tuija Lind

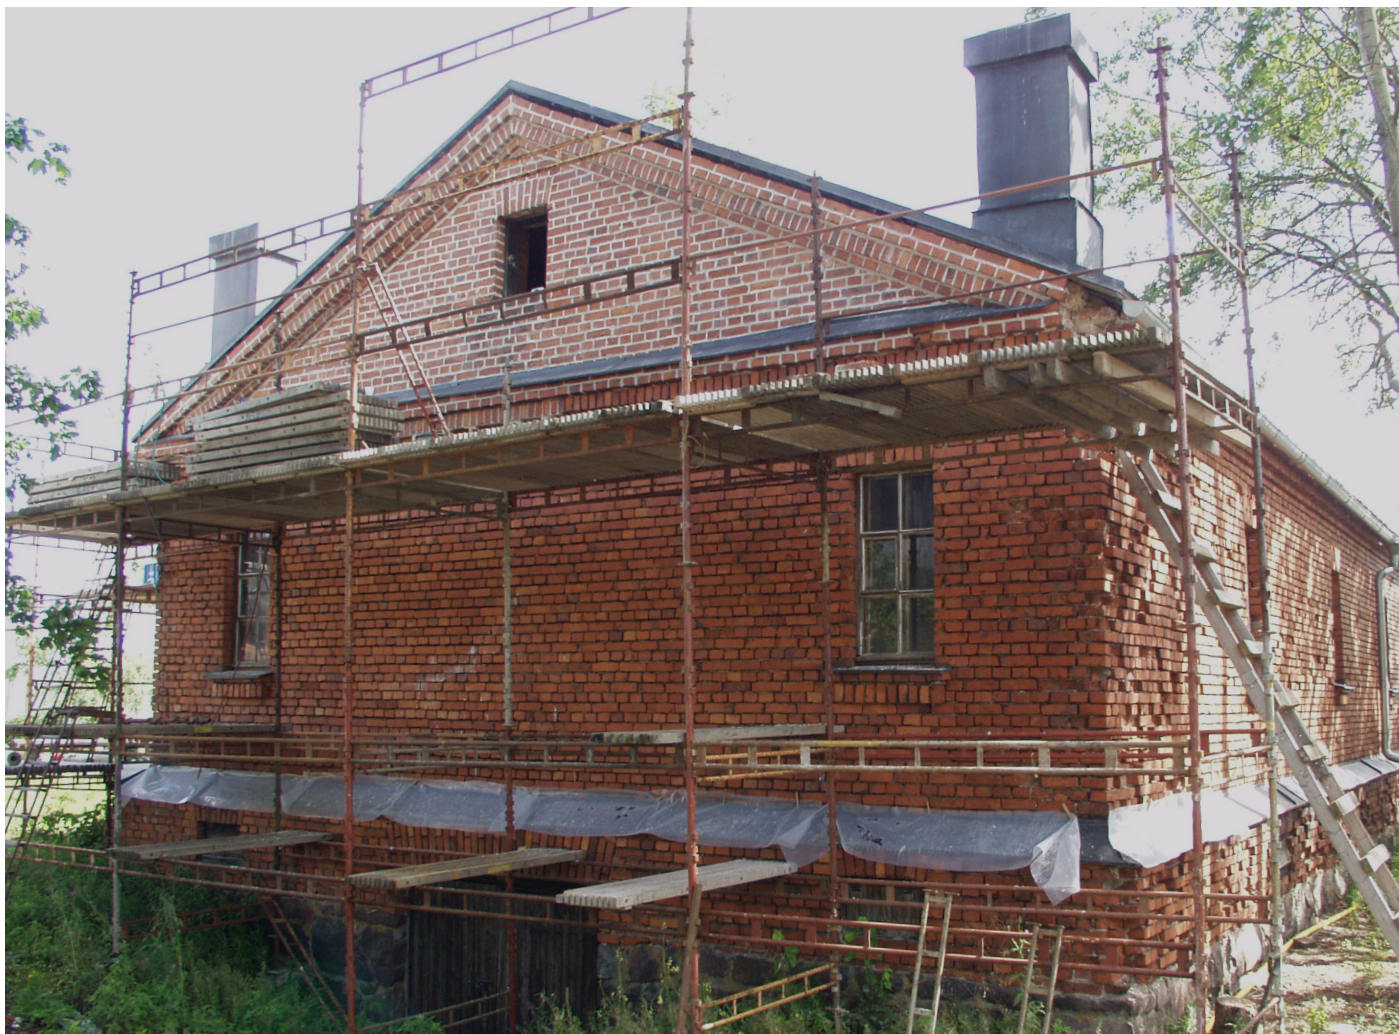
Miinapajan länsipäädyn harjan saumaustöitä Lonnassa. Kuva: Suomenlinna H2. 24.08.2004 / Reetta Amper
