# Korjauskortti 7

# Vesieristys

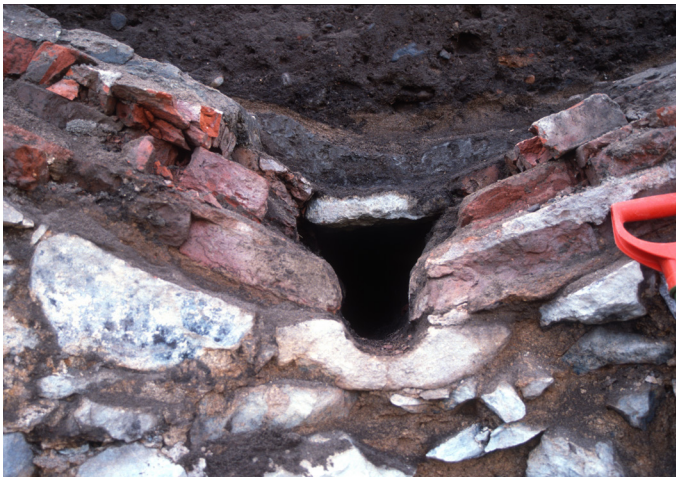
Kustaanmiekan rantavarustuksen koekuoppa osoittaa, että kasemattien holvien suojana on muutaman sentin paksuinen tiivis savi, jonka pintaan on levitetty ohut merihiekkakerros. Piirrokset: Suomenlinna A13, rantavarustuksen eteläosan pituusleikkaus ja aksonometria vedenheittäjästä, 1992 / Tuija Lind. Kuva: Suomenlinna A13 vedenheittäjä, kesäkuu 1992 / Jaakko Antti-Poika

Kustaanmiekan rantavarustuksella kaivettiin vuosina 1988–1996 yhteensä 39 koekuoppaa, joiden avulla selvitettiin linnoituslaitteen vedenohjausta. Työryhmämme, johon kuului mm. rakenneinsinööri Eero Kotkas havaitsi, ettei vesi imeydy maahan kovallakaan sateella, jos maanpinnassa on kallistusta ja jos kasvillisuus muodostaa tiiviin pinnan. Linnoituslaitteen poikki kaivettu koekuoppa osoitti myös, että pienikin painauma imee vettä. Maaleikkauksessa näkyi hyvin, kuinka maa-aines oli kostunut polun kohdalla puolen metrin syvyydeltä.

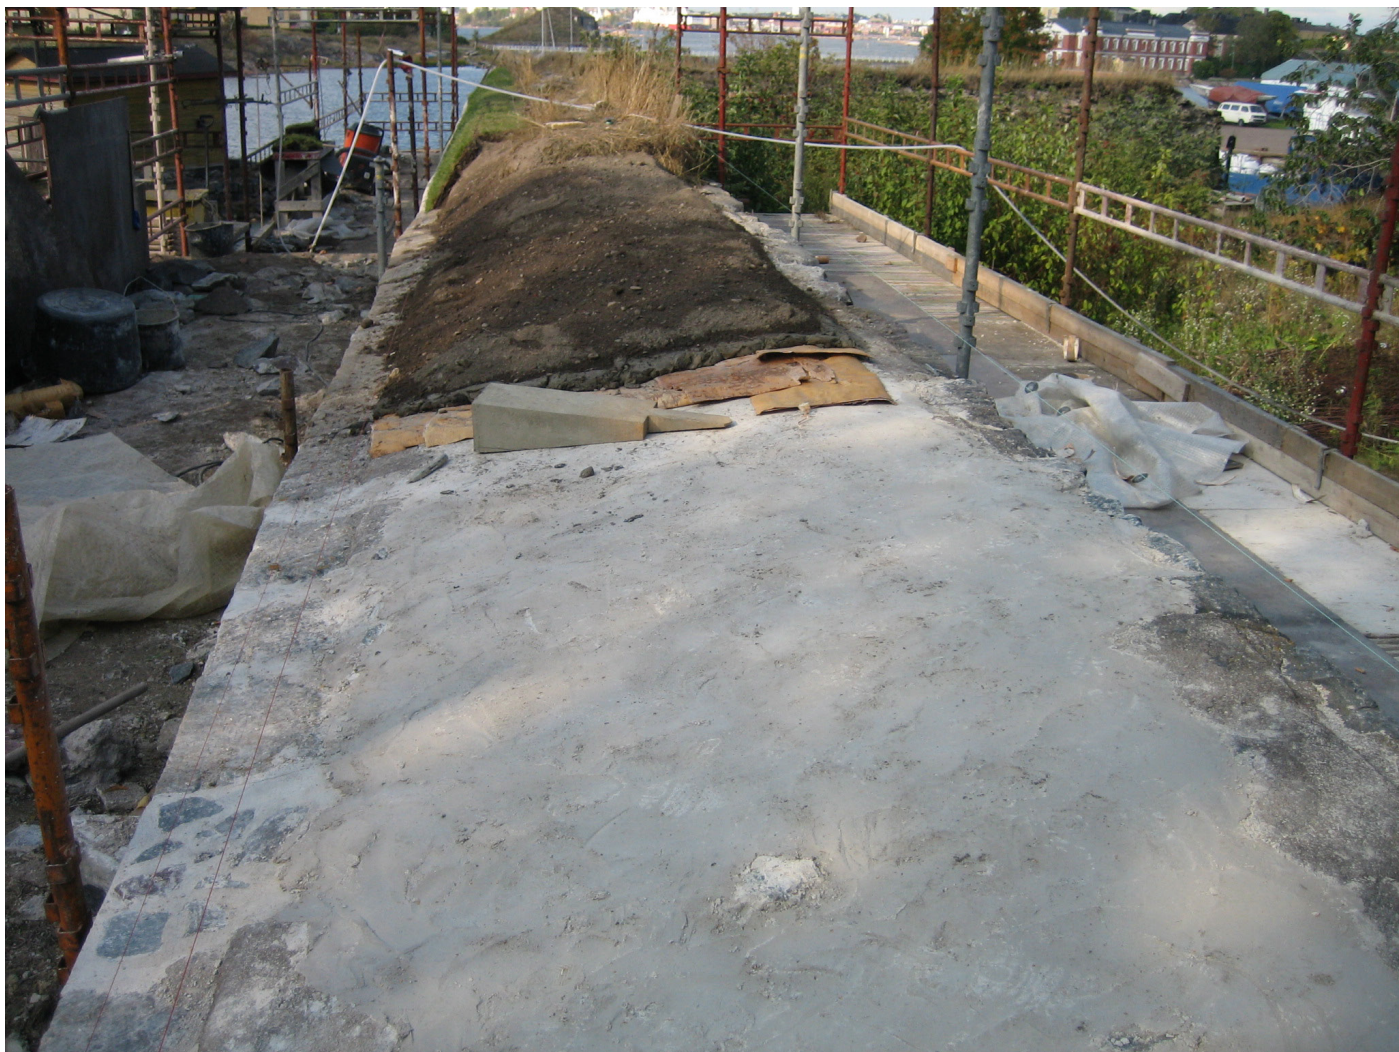
Bastioni Hamiltonin rintamuurin päällä ei kävellä. Täten savi ja tuohieristystä suojaava maakerros ei kulu. Kuva: Suomenlinna B21, bastioni Hamilton. 14.9.2005 / Kaj Holmberg

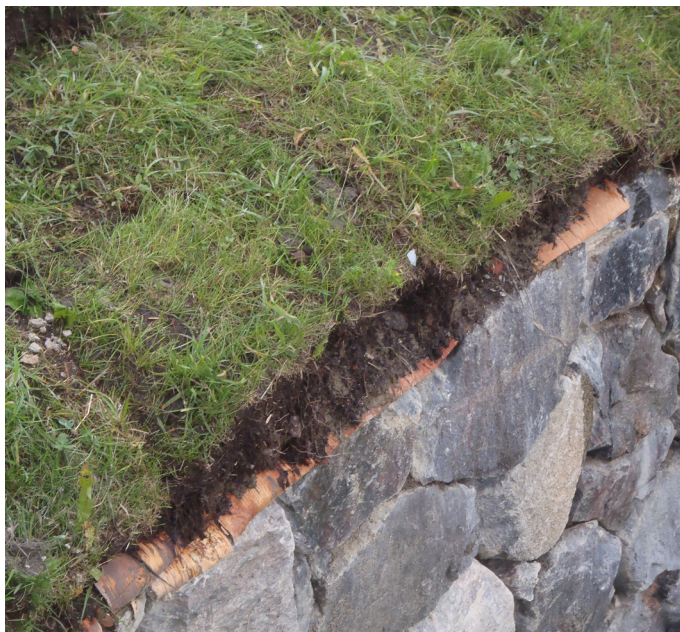
Jos tuohieristys jää näkyviin, se käpristyy kuivuessaan, jonka jälkeen tuuli vie sekä eristykset että multapaakut mennessään. Kuva: Suomenlinna B50, tenalji Casimir Wrede. 1.10.2012 / Tuija Lind

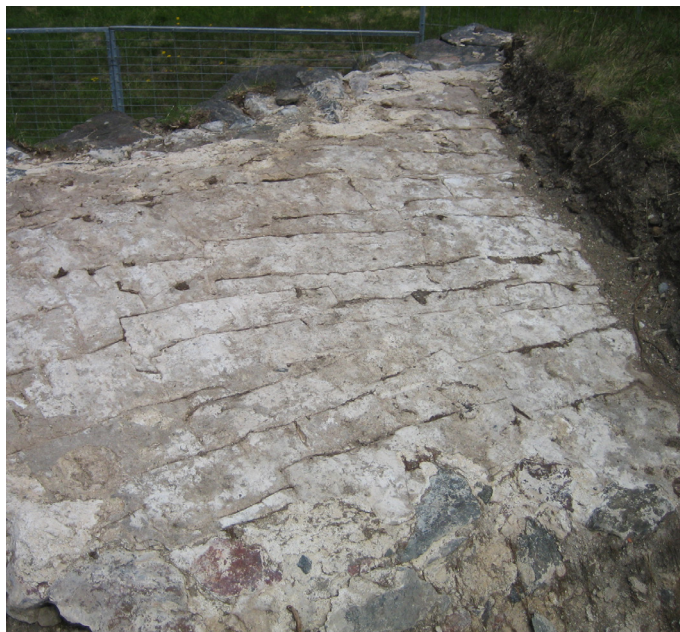
Bastioni Carpelanin rintamuurin yläpinnan vanhaan laastiin on painautunut vanhan tuohieristyksen jäljet. Kuva: Suomenlinna A5, Bastioni Carpelan. Kaj Holmberg / 6.6.2006

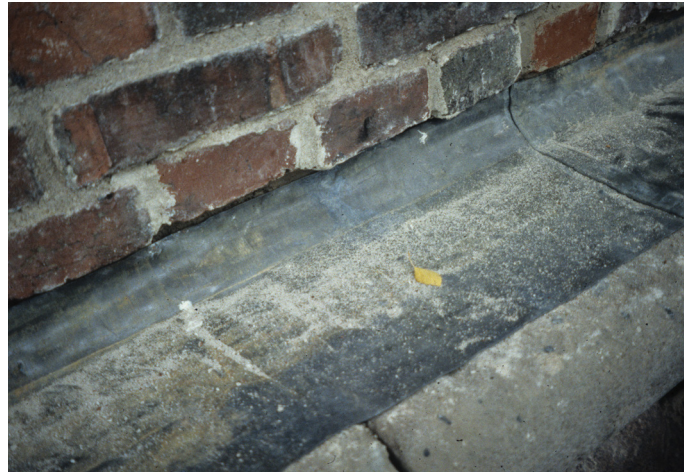
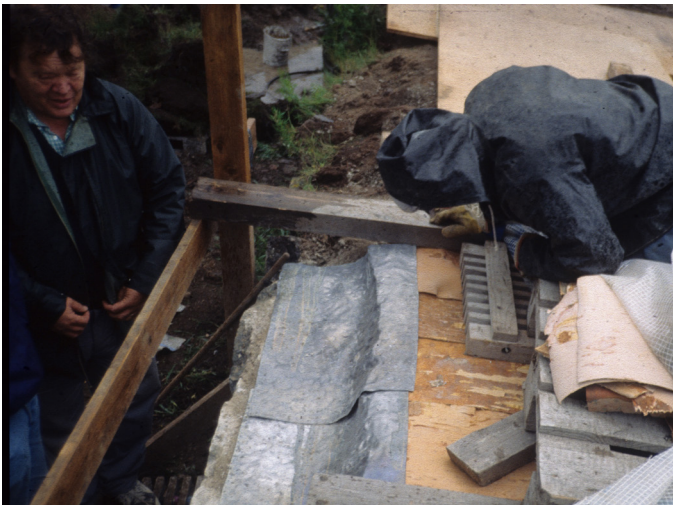
Tenalji von Fersenin hiekkakivinen cordonlista suojattiin lyijypellillä, sillä listakivi on korkealla telakan altaan puoleisella sivulla, jonne on vaikea päästä ilman mittavia telineitä. Kuva: Suomenlinna B17c, tenalji von Fersen. Lokakuu 1996 / Kaj Holmberg

Kustaanmiekan rantavarustuksella lyijypeltiä käytettiin kohdissa, joiden kuviteltiin kuluvan ensimmäisenä. Valitettavasti kulutus oli suurempaa kuin osasimme ennakoida ja lyijypellit tulivat monin paikoin näkyviin. Kuva: Vankilan rkm Pentti Koponen koeasentaa lyijypellin tuohieristyksen päälle. Vieressä tilannetta tarkkailee Museoviraston tutkija, graafikko Aulis Nieminen. Suomenlinna A13, rantavarustus. Syyskuu 2012 / Tuija Lind

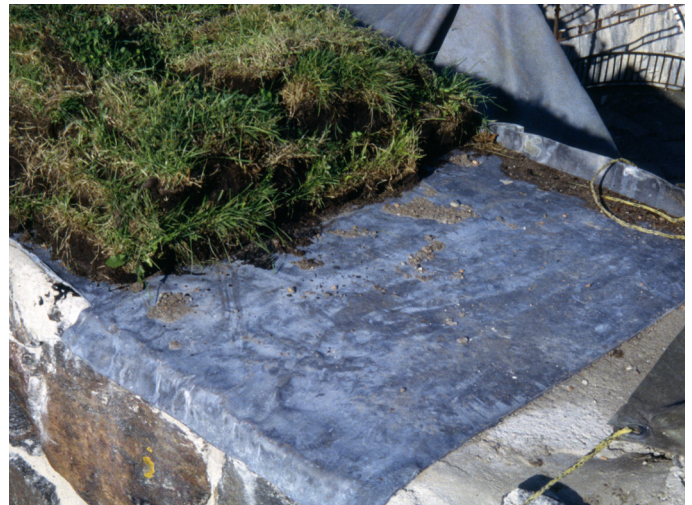
Kuninkaanportin kapean muurinharjan suojaaminen vedeltä oli pitkä suunnitteluprosessi, jossa harkittiin jopa graniittisten kivilaattojen muuraamista rakenteen suojaksi (suun. Hannu Tomminen). Lopulta portin päälle asennettiin lyijylevyt. Levyjen reunat taiteltiin, jotta ne pidättäisivät vettä, eikä kasvillisuus kuivuisi niin nopeasti. Kuva: Suomenlinna A12, Kuninkaanportin vesieristystyömaa. Syyskuu 1994 / Tuija Lind

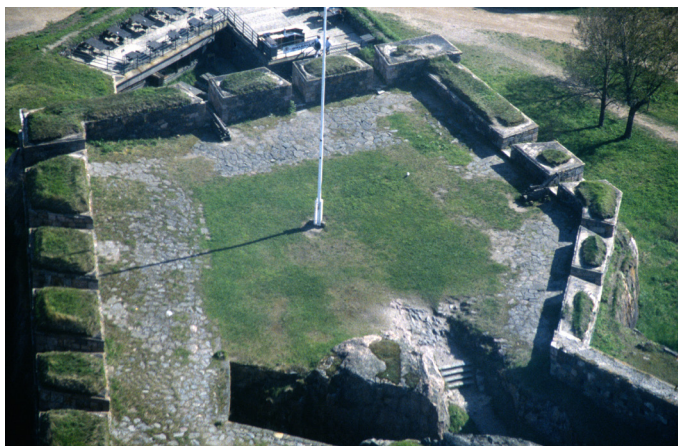
Kasvillisuuden on ollut vaikea menestyä bastioni Zanderin betonisilla muurinharjoilla. Koska päätimme säilyttää vettä hylkivät betonikakut, piti vedelle valaa vastavalli, jonka tarkoituksena on pitää kasvusto elinvoimaisena ja estää tuulta kuivattamasta sitä liikaa. Vähemmän tuulisille paikoille lisäsimme ainoastaan 6 mm paksuiset 2,5 cm korkuisten tappien varaan hitsatut harjateräskehät pitelemään kasvillisuutta paikoillaan. Ilmakuva: Suomenlinna A7, Bastioni Zander, 1996 / SLHK. Kuvat: Suomenlinna A7, bastioni Zanderin betonivalu ja harjateräs estämässä tuulieroosiota. 2014 / Tuija Lind

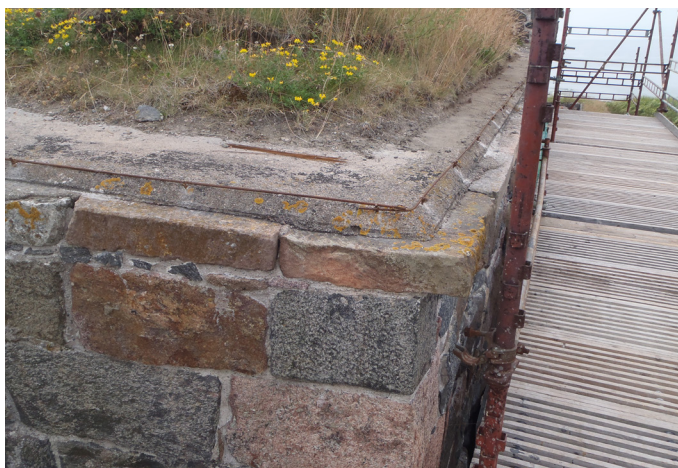
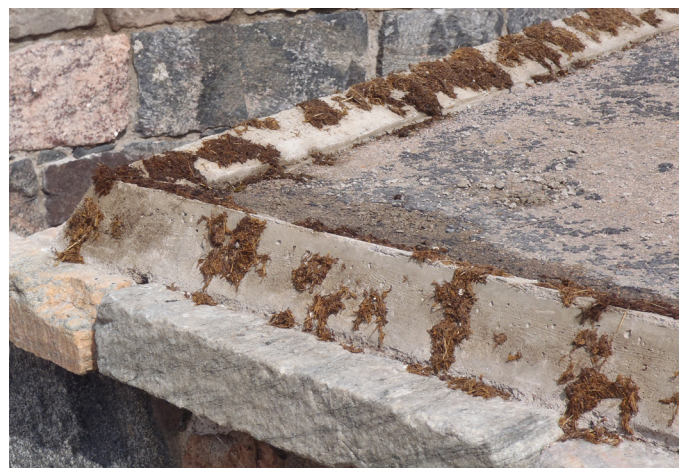
Rakenneleikkaus bastioni Zanderin tuulieroosiolle ja kuivuudelle alttiiden muurinharjojen kunnostuksesta. Suunnittelu: Pentti Koponen, Aino-Kaisa Nuotio, Tuija Lind / 27.8.2014.

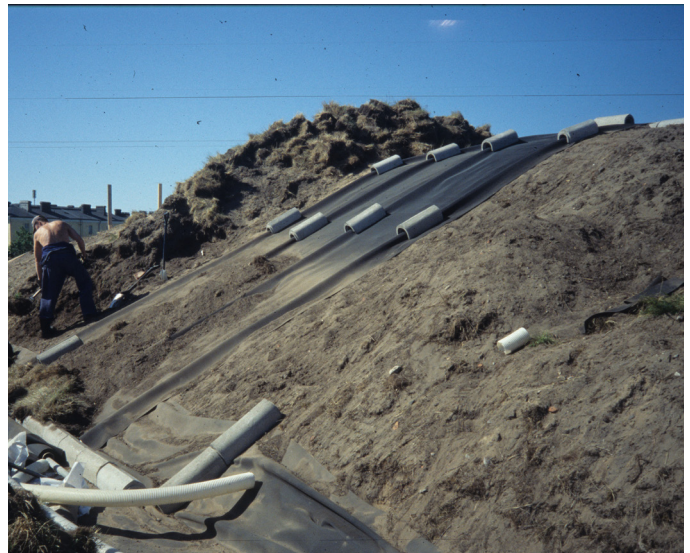
Kuva: Suomenlinna E14, Miinaluokka. 2002 / Tuija Lind

Nk. Miinaluokka, eli 1930-luvulta lähtien Merisotakoulun opetustilana toiminut vanha ruutikellari kunnostettiin ja modernisoitiin 2000-luvun vaihteessa. Sen yläpohjassa ilmeni vuotoa, joten koko rakennus piti vesieristää. Ruutikellarin maavallin turvetus *kuorittiin* pois, hiekkavallin päälle asennettiin tuuletusputket ja rakenne suojattiin butyylikumilla, jonka limittyminen varmistettiin salaojaputkien päälle asennetuilla betonikouruilla. Toimenpiteen jälkeen samat maa-ainekset levitettiin butyylikumin päälle. Kyseisen toimenpiteen ansiosta vanhaan rakenteeseen kajottiin mahdollisimman vähän.

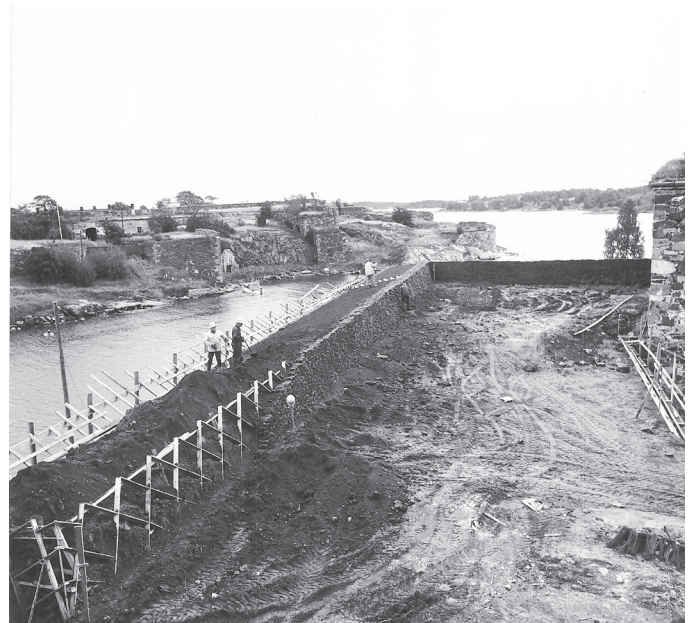
Bastioni Wreden päältä poistettiin 1960-luvulla venäläisaikainen rakennus ja bastioni palautettiin purkutöiden jälkeen sen alkuperäiseen ruotsalaisaikaan asuun. 1970-luvulla sen valli ladottiin uudestaan turvetiilillä. Valokuvan mukaan ladonta on erittäin taitavaa työtä, mutta turvetuksen profiili on jyrkkä. Vuonna 2020 tapahtui pieniä vallin sortumia, jotka olivat vaarallisia, sillä maataytössä on paljon purkukiviä jotka putoilivat maahan Tykistölahden puolelle. Kuva: Suomenlinna B49, bastioni Wreden restaurointityö. 1974 / Pekka Sihvonen, Museovirasto

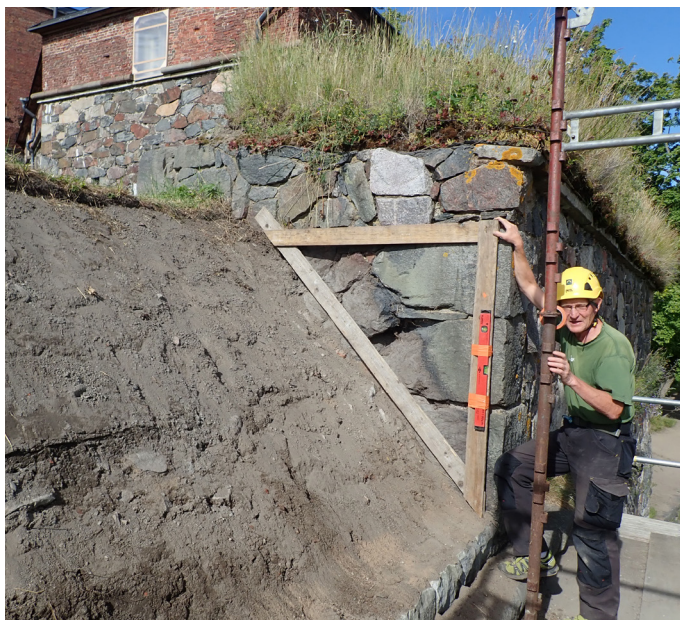
Turvetiilten nostoa muotin ja petkeleen avulla Kustaanmiekan am-  
pumatasanteelta. Kuva: Suomenlinna A7b, bastioni Lantingshausen.  
12.8.2015 / Ulla Räihä

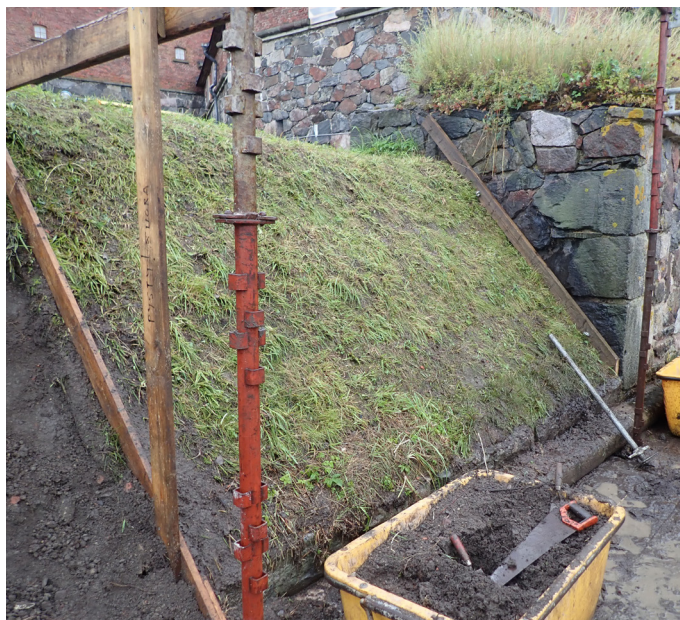
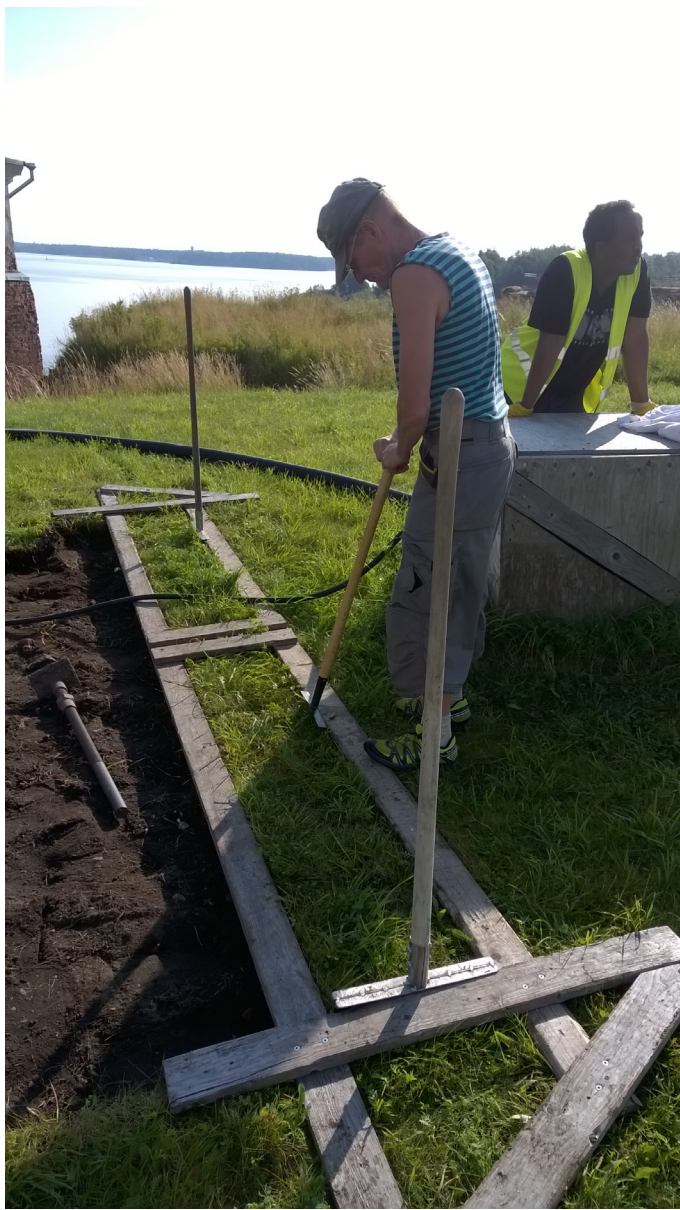
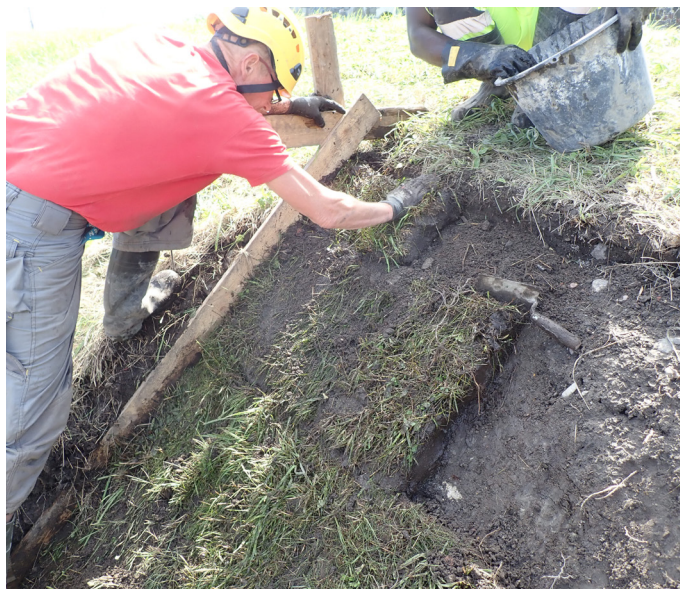
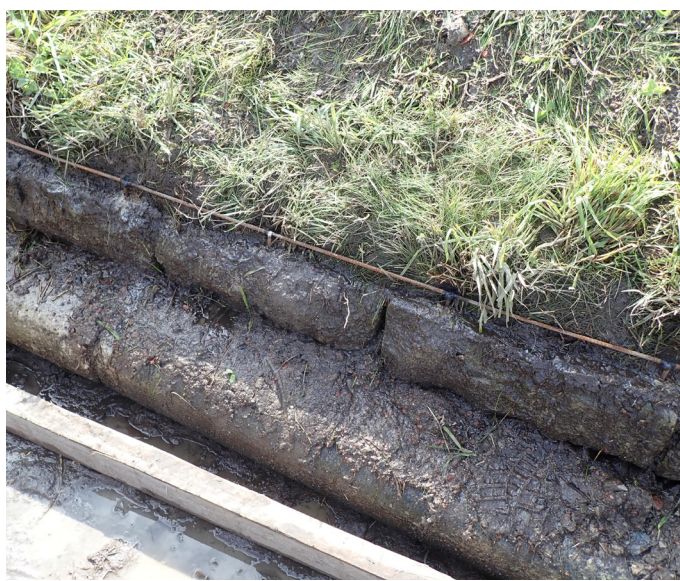
Bastioni Wreden turvetustyön vaiheita: ohjuri, alustan työstäminen,  
kasteltujen ja 10 cm paksujen turvetiilten latominen lappeelleen sekä  
valmis pinta. Turvetiilien pysyminen muurinharjalla on varmistet-  
tu ohuella harjateräksellä. Kuvat: Suomenlinna B49, bastioni Wrede.  
23.7.2020, 29.7.2020, 30.7.2020 / Tuija Lind
