# Korjauskortti 6

# Raunio

Tässä korjauskortissa esitellään Suomenlinnassa käytettyjä rauniorestauroinnin keinoja sekä ohjeistetaan mitä näkökulmia erityisesti raunioiden kohdalla tulee ottaa huomioon. Suomenlinnassa työn yleisenä päämääränä on raunioprosessin hidastaminen muuttamatta liiaksi raunioita ulkoasua. Jokainen kohde on erilainen ja edellyttää juuri kyseiselle kohdelle räätälöityä ohjeistusta.

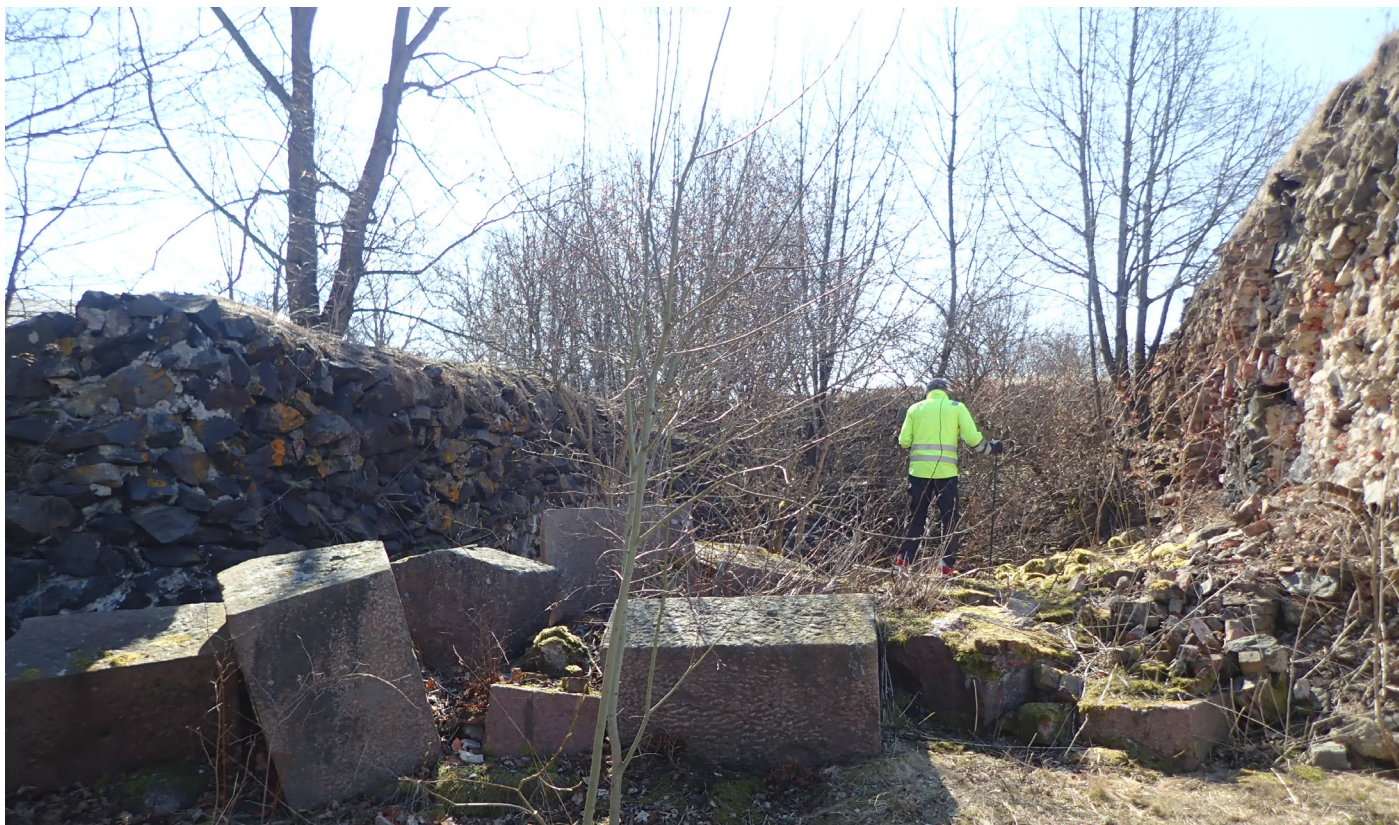
Bastioni Hamiltoniin suunniteltuja sisätiloja ei koskaan toteutettu, mutta niihin liittyvä ulkomuurin sisäpuolinen tiilireveteeraus muurattiin. Osittain maataytteiset puolustusmuurit ovat nykyisin vailla vesieristystä ja varsinkin tiilirakenteiden raunioituminen on aktiivista. Bastionin pohjoispuolella olevat hakatut lohkaaret ovat peräisin 1917 rakennetusta ulkoaltaan suuaukosta. Allasta syvennettiin 1930-luvulla, portti uusittiin ja sen seurauksena kivet nostettiin bastioni ja kavaljeeri Hamiltonin vaikutuspiiriin. Kivet lisäävät rauniotunnelmaa. Kuva: Suomenlinna B21, bastioni Hamiltonin raunio-osa ja kuntokartoitusta suorittava rkm Pentti Koponen. 21.4.2021 / Tuija Lind

Ensimmäiseen kategoriaan kuuluvia, varsinaisia *ajan* raunioita ovat Suomenlinnassa esimerkiksi Hamiltonin varustuksen bastioniosa B21, joka jäi ruotsalaisella ajalla keskeneräiseksi, jota muokattiin venäläisellä ajalla ja joka sen jälkeen jätettiin 1900-luvulla raunioitumaan. Samaan kategoriaan kuuluu myös tenalji Casimir Wreden B50 raunio. Kyseisen linnoituslaitteen ruotsalaisaikainen kaponieeri oli tarkoitus kunnostaa tykkiasemaksi vuonna 1904. Muutoksen edellyttämät purkutyöt toteutettiin, mutta suunniteltua tykkiasemaa ei koskaan rakennettu. Täten osittain hiekkavallin peittämät rakenteet jäivät raunioitumaan yli sadaksi vuodeksi, kunnes niitä 2010-luvulla konservoitiin.

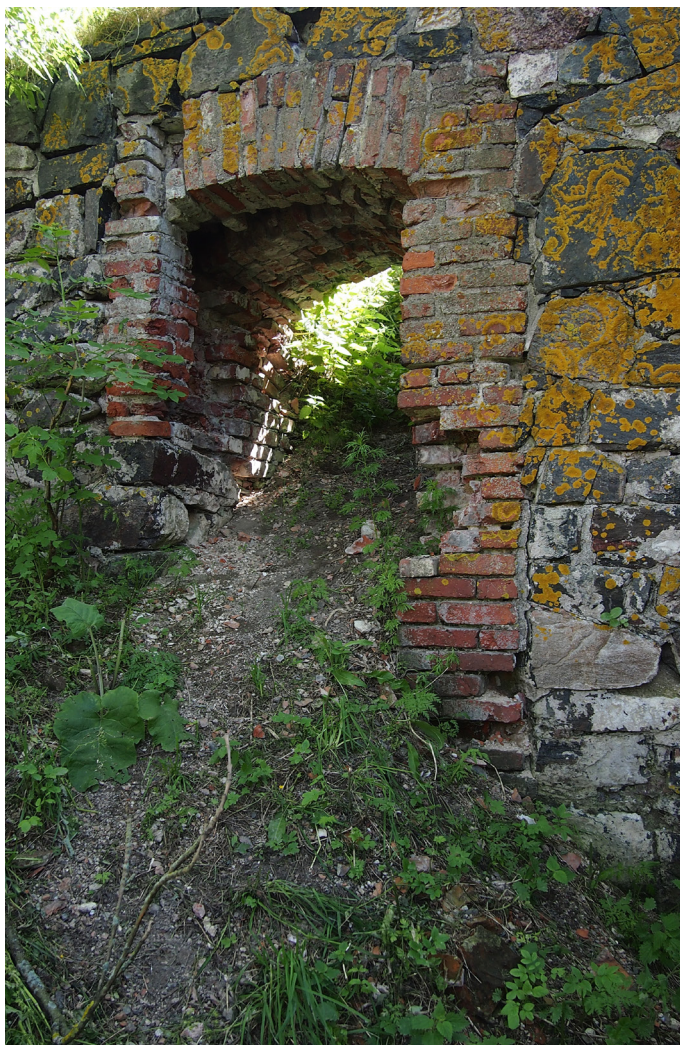
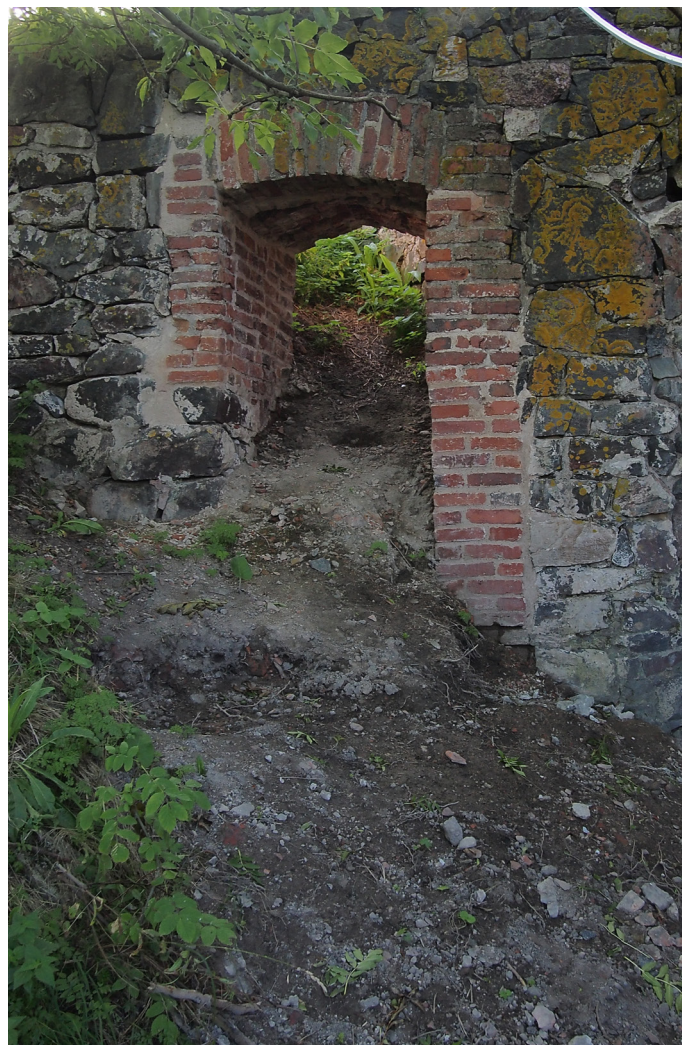
Tenalji Casimir Wreden raunio ennen ja jälkeen korjaustyön. Kuvat: Suomenlinna B50, 1.7.2013 ja 9.9.2013 / Sakari Mentu

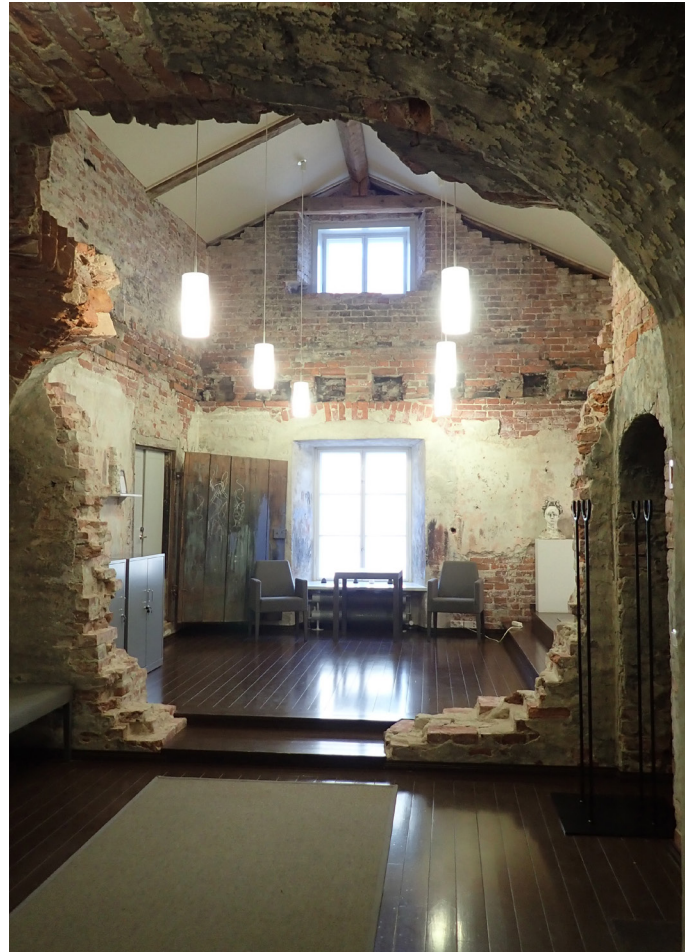
Kruunulinna Ehrensvärdin siipirakennusten (C28, C40) eli nk. Pirunkirkkojen ylimpien kerrosten tuhouduttua venäläiset rakensivat niiden päälle peltikaton suojatakseen rauniokerrosten alapuolisia, käytössä olevia huonetiloja. Suomenlinnan hoitokunta on ottanut itäisen siipirakennuksen molemmat ullakkopäädät käyttöön (1998, 2012). Rauniorakenteiden tiilipintoja on vahvistettu kalkkivedellä ja putoamisvaarassa olevia tiiliä on kiinnitetty vetotangoilla muurin ytimeen. Historiallisen kertovuuden kannalta on tärkeää, että läntisen Pirunkirkon raunio-osa säilytetään autenttisenä jälkipolville, eikä sitä oteta käyttöön. Kuva: Suomenlinna C40, kruunulinna Ehrensvärdin itäinen siipirakennus. Suomenlinnan hoitokunnan toimiston pohjoisvintti. 2.3.2020 / Tuija Lind

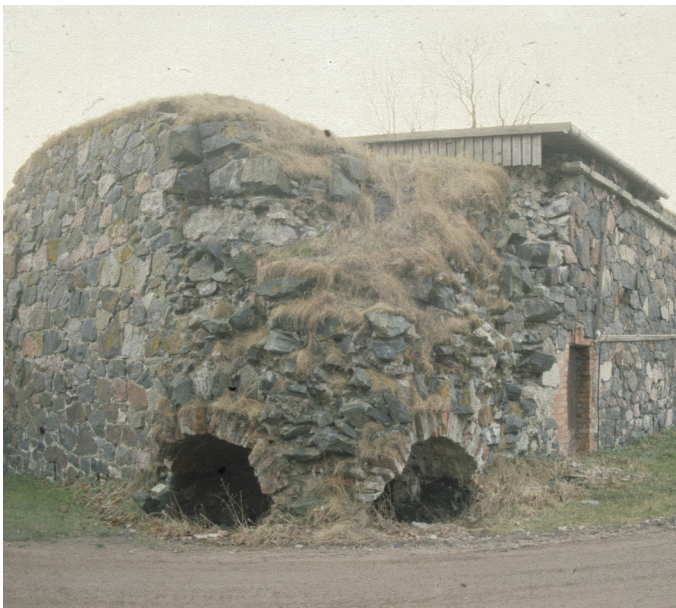
Raunioportti 1970-luvulla (?). Kuva: Suomenlinna B31, Bastioni Hårleman, SLHK:n kuva-arkisto

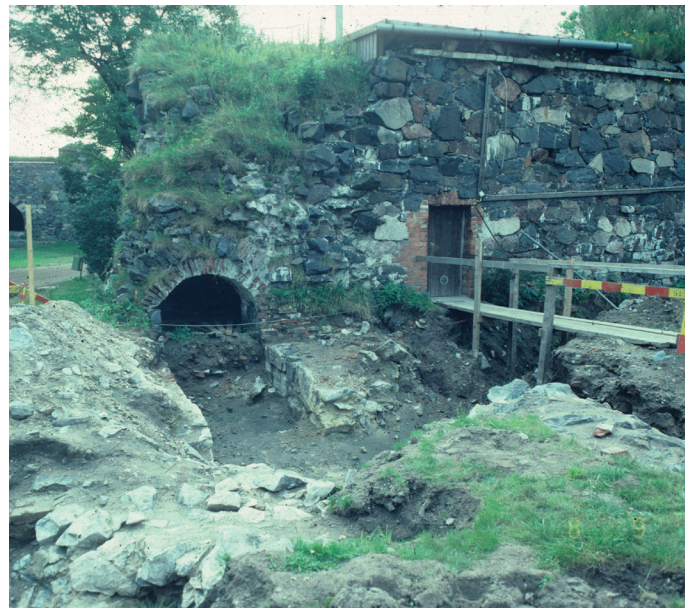
Bastioni Hårlemanin tuhoutuneen portin arkeologiset kaivaukset (Museovirasto) ennen Suomenlinnan liittämistä kunnallistekniikkaan. Kuva: Suomenlinna B31, Bastioni Hårleman. 8.9.1982 / Heikki Lahdenmäki

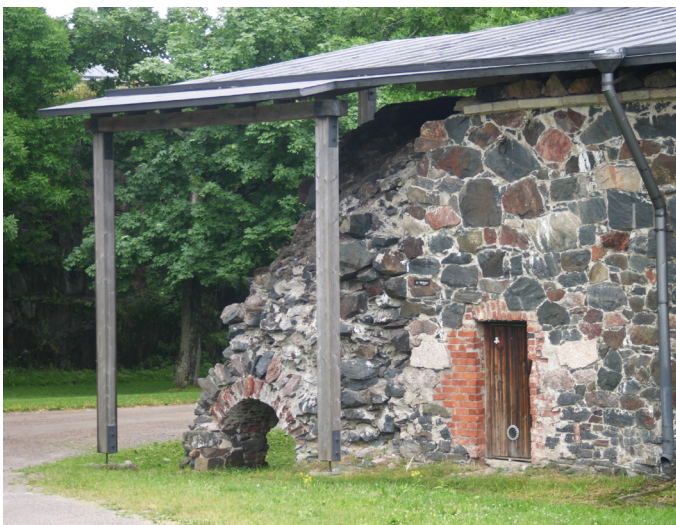
Bastioni Hårlemanin raunioportin suojakatos rakennettiin vuosina 1998–1999 (suun. arkkitehti Petri Mikonsaari). Raunio-  
muurauksen restauroi Tauno Satolainen. Muurin yläosa on osittain sään armoilla. Veden puutteessa katoksen alla oleva kaunis, kiviä suojannut kasvillisuus valitettavasti kuoli. Usein kun jotain saavutetaan, menetetään jotain toista. Siksi restaurointi on jatkuvaa vaihtoehtojen punnintaa. Kuva: Suomenlinna B31, Bastioni Hårleman. 9.7.2009 / Petri Mikonsaari

tarkoituksellisesti muistuttamaan puuttuvasta portista. Seuraavan kerran portin raunioon puututtiin 50 vuotta myöhemmin, jolloin raunion päälle rakennettiin suojakatos. Koska suojakatoksen alle pääsee viistosade, raunion kivet kiinnitettiin hydraulisella kalkkilaastilla.

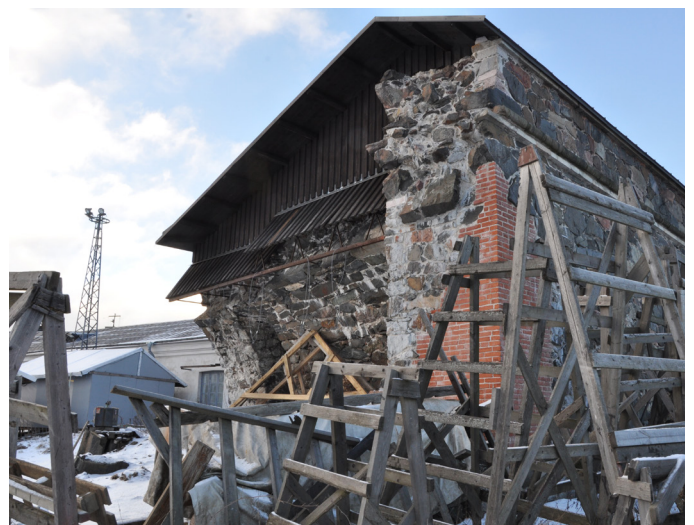
Suomenlinnan telakalla sijaitsevaa 1700-luvun bastioni Taubea purettiin ensin 1930-luvulla ja sen jälkeen vuonna 1948. Vuonna 2007 bastionin puretun osan jäljet konservoitiin taitavalla muurinkorjauksella ja raunio-osien suojaksi suunniteltiin puinen katos (suun. arkkitehti Tiina Koskenniemi). Kuva: Suomenlinna B12, bastioni Taube. 7.2.2017 / Santina Ambrosini

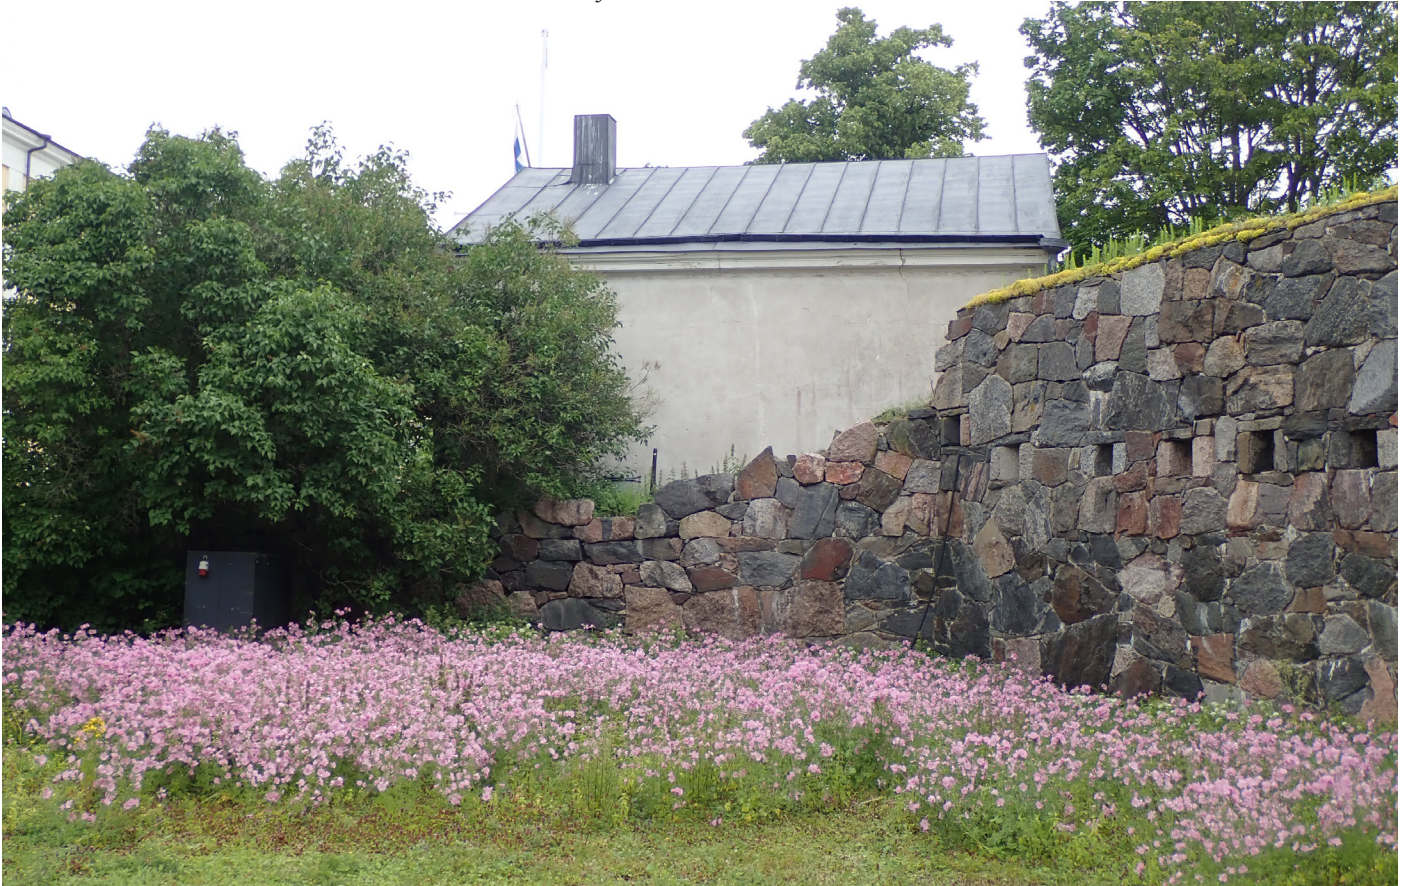
Bastioni Schefferin ja bastioni Stienroosin välisessä kurtiinimuurissa sijaitsee portti. Portin länsipuoli on matala, mutta portin korkeampi itäosa on osittain raunioitunut. Raunio-osa muodostaa kauniin vastakohdan bastionin ehjälle osalle. Ehjä osa on suojattu lyijypellillä ja sen päällä kasvaa maksaruoho. Kuva: Suomenlinna D7–D1, kurtiinimuuuri Pikku-Mustasaarella. 8.7.2020 / Tuija Lind

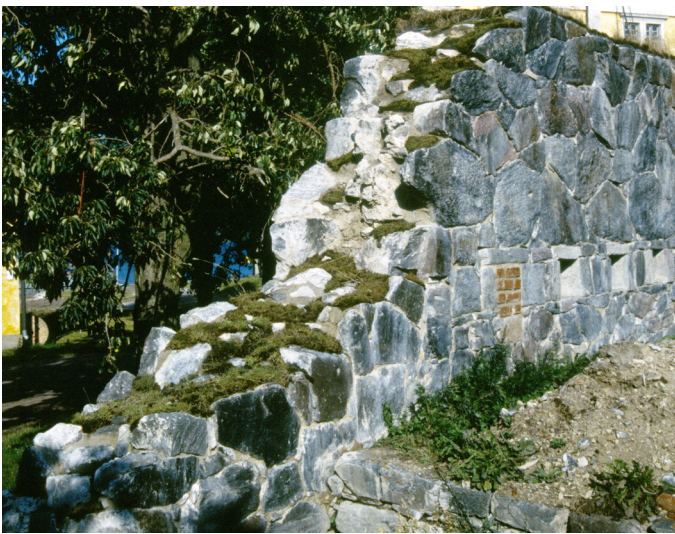
Bastioni Schefferin kärki purettiin 1900-luvun alussa rakennuksen D26 tieltä. Linnoitusmuurin restaurointityössä 1990-luvulla sen raunioitunut osa pyrittiin korjaamaan niin, että se näyttäisi itsestään syntyneeltä, ajan rauniolta. Rikkonaisen pinnan muuraus korjattiin sekä kivet aseteltiin hydraulisen kalkkilaastin avulla niin, ettei niiden väliin jäänyt vettä kerääviä kuoppia. Muurauksen avulla sadevesi ohjattiin pois muurin päältä. Laastipintojen suojaksi istutettiin sammalta. Tämänkaltaisen rakenne edellyttää ylläpitoa. Kuva: Suomenlinna D1, bastioni Schefferin oikea kylki. Syyskuussa 1995 / Tuija Lind

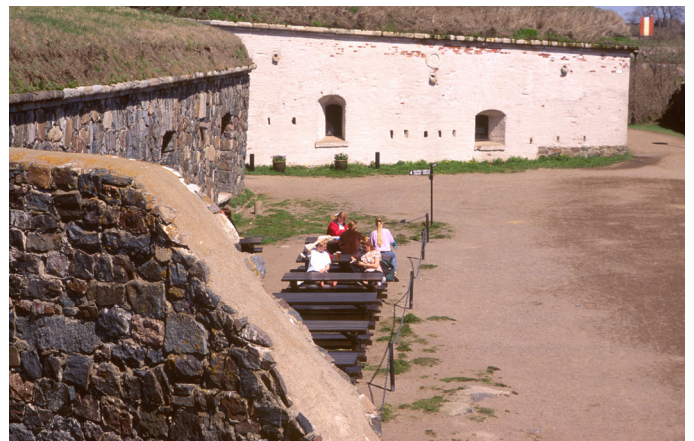
Tenalji Kyhlenbeckin ja kaponieri Hoppen väliseen kurtiinimuuuriin avattiin leveä kulkuaukko 1880-luvulla. Hoppen puoleinen muuri jätettiin osittain raunioasuun. Muurin yläreunaa korjattiin sementtilaastilla ilmeisesti 1950-luvun alussa. Sementtilaastin avulla olisi ollut helppo tehdä myös esteettisempi, rikkonainen muurinharja. Kuva: Suomenlinna A10, kaponieeri Hoppe. 1999 / Pekka Hänninen

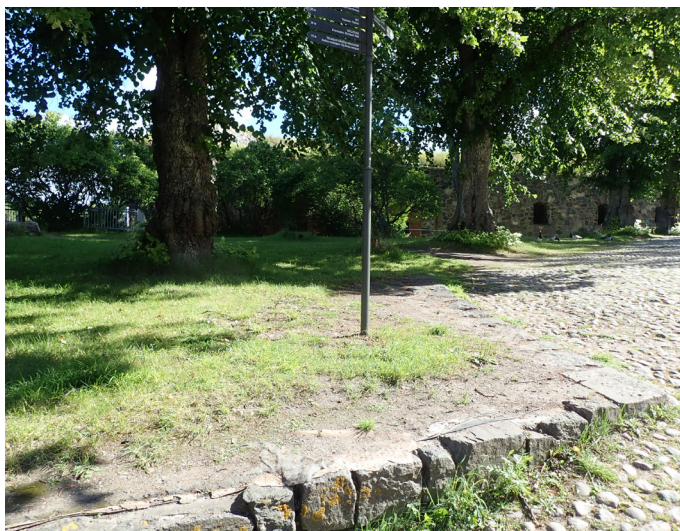
Päävartion vesieristetty sokkeli, sekä puuttuvan rakennuksen päälle sijoitettu opastepylväs. Kuva: 11.8.2020 / Tuija Lind

Linnanpihan kaupunkikuvalliselle sommittelulle merkittävä päävartiorakennus tuhoutui Krimin sodan pommituksessa ja se purettiin myöhemmin kellarikerroksen sokkeliin asti. Kellarikerroksen julkisivu aukkoineen näkyy telakalle, mutta Linnanpihalla sen läsnäolon puuttua tuskin aavistaa. Rakennuksen sokkeli suojattiin 1980-luvun lopulla Encadrain-salaojamatolla, jonka eroosio on sittemmin tuonut näkyviin. Vähäinen muurien korottaminen ja rikkonaisen viivan luominen
